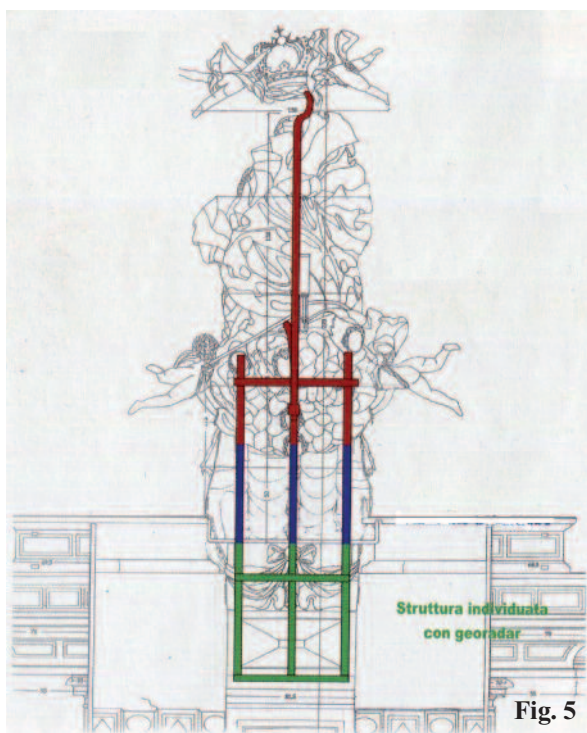
Fig. 5

E’ con la moderna tecnica del georadar, impiegato dalla ditta Geofisica Toscana che ho potuto “vedere attraverso il marmo” i ritegni metallici e la loro precisa posizione nella zona bassa del supporto, fig. n° 5, che troverà poi una piena rispondenza con la realtà dopo il distacco e la rimozione della statua.

A seguito della rimozione della statua, sul fondo del pilastro marmoreo, e sotto la prima barra trasversale di collegamento alle tre verticali del supporto, (vedi ancora le fig. n° 2 e n° 5) si sono rinvenute tre lame “povere”,

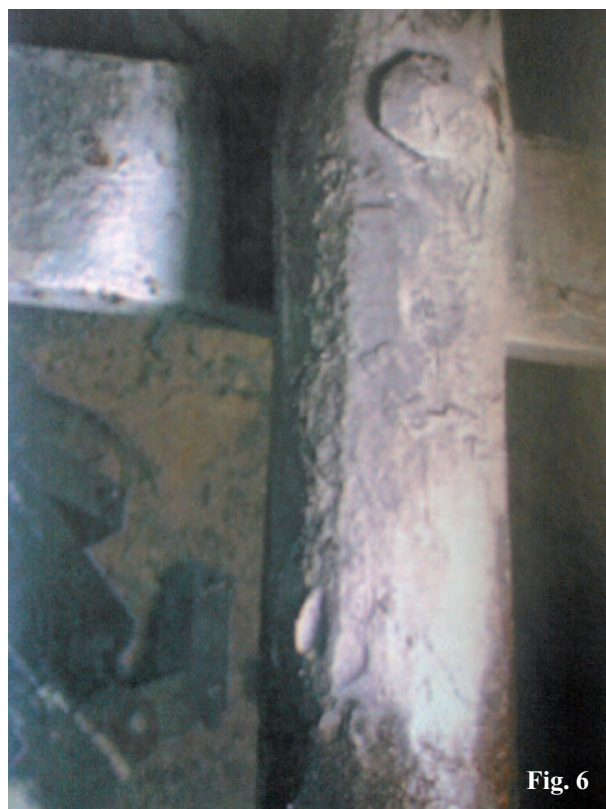
Fig. 6

di sostegno, fig. n° 6, dove gli ingegneri dell’Istituto Italiano della Saldatura di Genova hanno riscontrato la presenza di *cricche, strappi, ripiegature, stratificazioni* non visibili ad occhio nudo e, purtroppo, una *notevole disomogeneità micro e macro - strutturale* nel metallo. Come conseguenza, in parole povere, la presenza di elementi quali *carbonio ed impurezze in genere* – emerse dalle indagini di laboratorio su di un piccolo frammento di materiale – sconsigliava vivamente, per apportare i necessari rinforzi aumentando la sezione resistente, di ricorrere a procedure di saldatura diretta sulle barre originali.

La soluzione per accrescere la sezione dei supporti l’ho trovata allora con l’“impacchettare” gli stessi con spezzoni piatti d’acciaio, in stretta aderenza e saldati tra di loro, fig. n° 7; per questo devo riconoscere che la non facile operazione, complicata dalla ristrettezza degli spazi di lavoro, specie dove le barre entravano nel corpo bronzeo della statua, si è resa possibile per l’alta professionalità dei tecnici della ditta CO.ME.G.I. di Campomorone.
