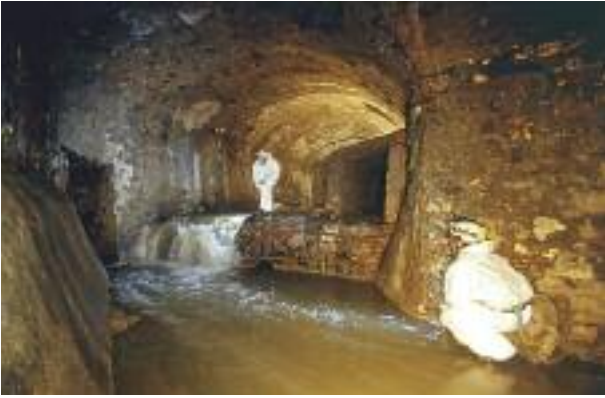
foto 15 - Il tratto della galleria del Rio Carbonara sottostante piazza della Nunziata.

poter fornire una mappa "idrica" completa della Città di cui tanto si sente la necessità al pari di una "archeologica". La conoscenza della Città sotterranea è sempre componente preziosa ed indispensabile al pari di quella di superficie, **foto 15-16**.

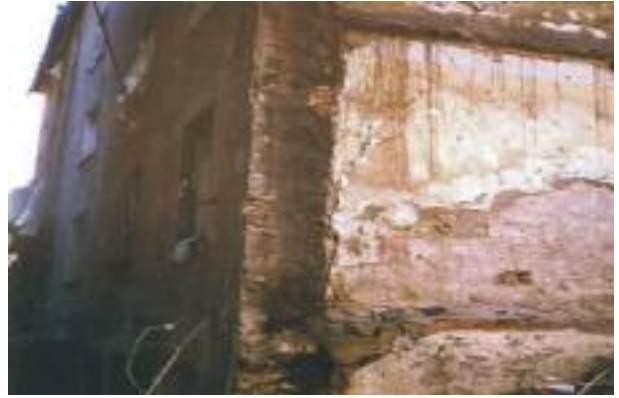
foto 18 - La traccia ben evidente di un vecchio camino all'interno di un muro di facciata dell'edificio crollato nel 1998 in vico Tacconi.

Quando le canale per il prelievo dell'acqua corrono all'interno delle pareti, lo spessore pieno della muratura è solo apparente e, lungo tutta la condotta, si crea una linea

di potenziale frattura al pari di quanto succede con le braghe per il passaggio delle canne fumarie, **foto 17-18**, o di tubazioni di scarico, **foto 19**.

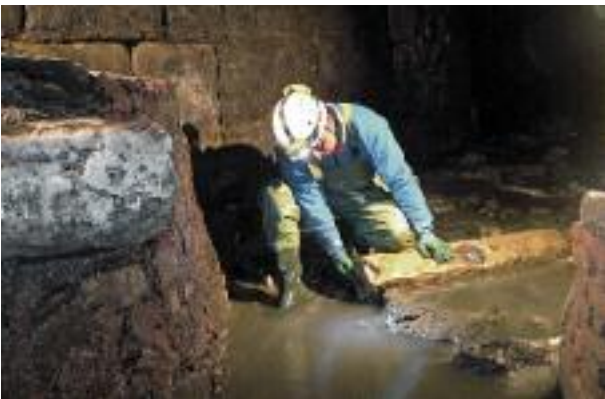
foto 16 - Dettaglio dell'antico acquedotto che, in corrispondenza di piazza Fossatello, attraversa trasversalmente la galleria sotterranea all'interno della quale scorre il Rio Fossatello.

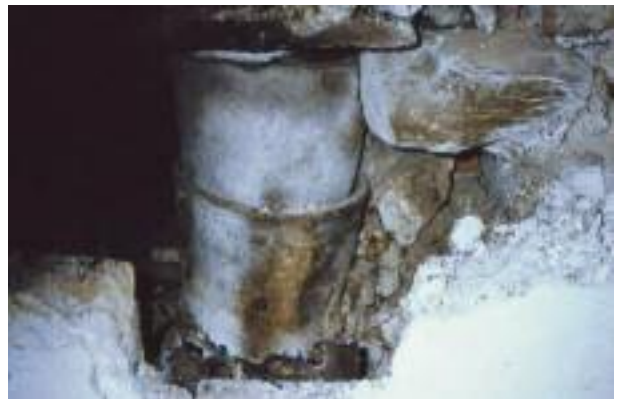
foto 19 - Vecchia condotta in laterizio di notevole diametro inserita in una parete portante di un appartamento in vico del Pozzo.

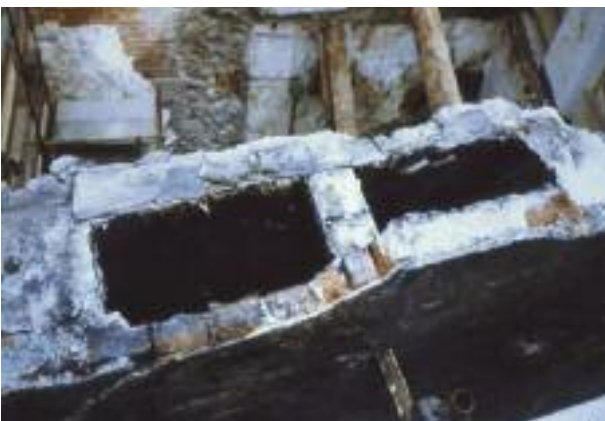
foto 17 - Accoppiata di due condotte per i fumi che di fatto riduce non di poco la portanza della parete al cui interno sono state ricavate.

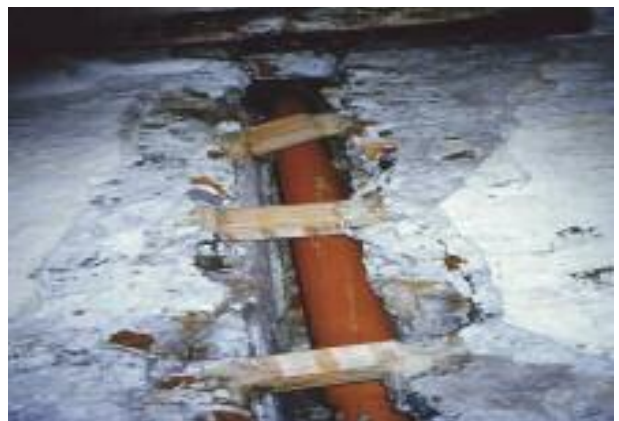
Tra gli interventi incongrui "moderni" si può annoverare la formazione "disinvolta" di crene per il passaggio di nuove utenze, **foto 20**, se non addirittura, di nicchie per alloggiare contatori o per creare armadietti e dispense, **foto 21**, quando lo spessore della parete poteva fisicamente permetterlo.

foto 20 - La profonda crena, creata per alloggiare un grosso tubo in plastica, intacca non poco una parete portante all'interno di un appartamento in Prè.
