UNA LETTURA COSTRUTTIVA DEL CENTRO STORICO GENOVESE

materiali, tecniche edificatorie, tipologie edilizie, degrado strutturale - sesta parte

di Andrea Buti

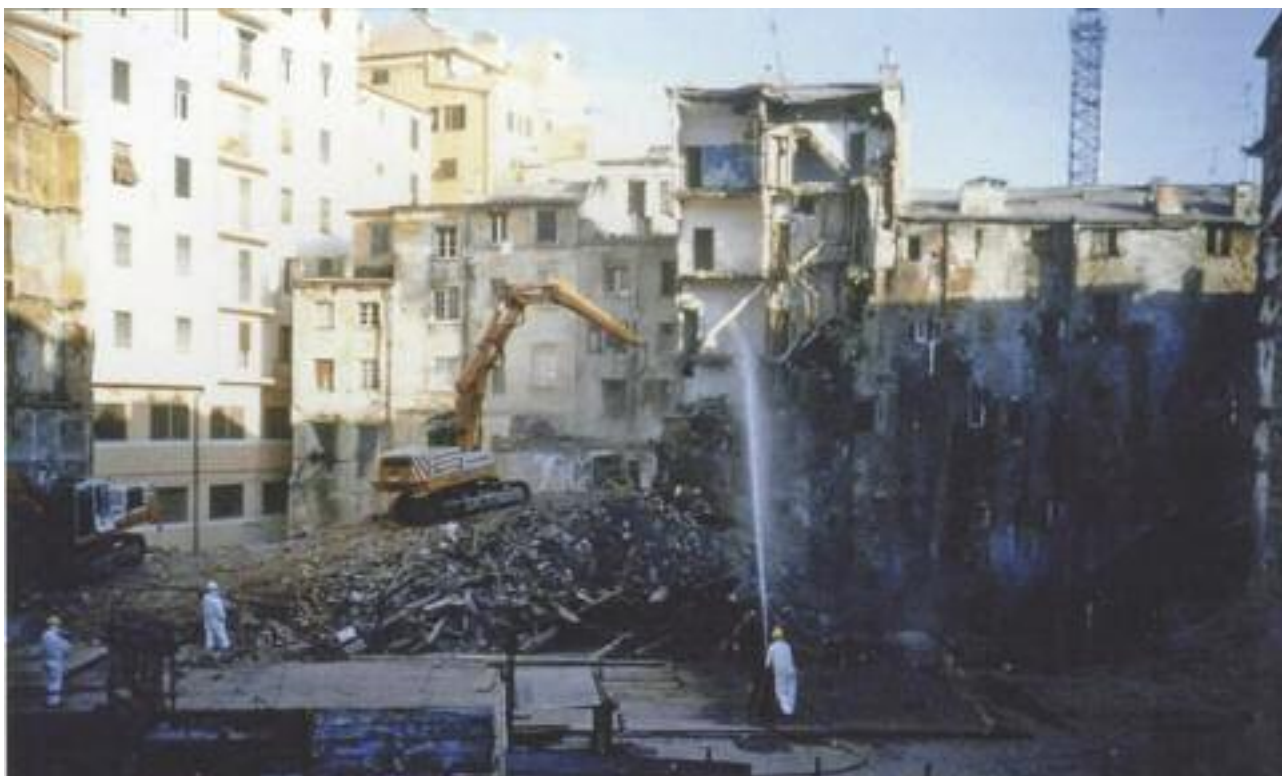
foto 4 – Fasi della demolizione di parte della schiera di edifici tra vico Tacconi e p.zza Marinelle.

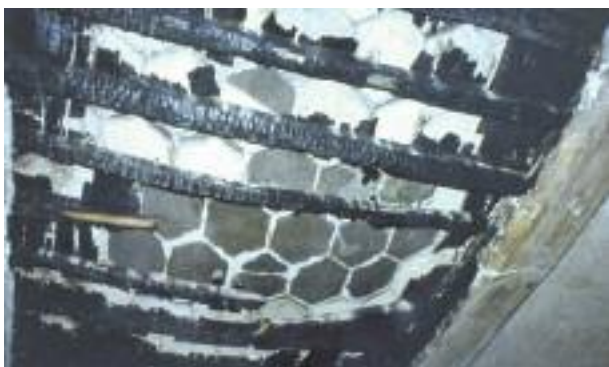
foto 1 - Le conseguenze di un fortuito incendio in vico di Coccagna n° 14 (sopralluogo del 1996).

una miscela quanto mai negativa per gli elementi strutturali lignei che perdono - per ridotte sezioni resistenti da un lato e per aumento di sovraccarico dall'altro - la loro funzionalità sino al crollo.
