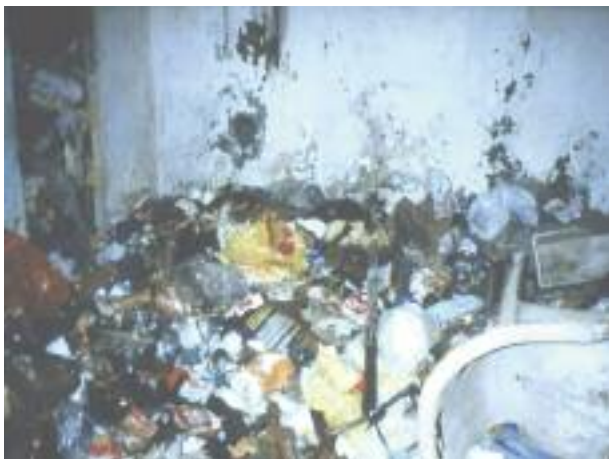
*foto 16* - Lo stato di un appartamento nel quartiere di Prè durante i sopralluoghi del 1998.

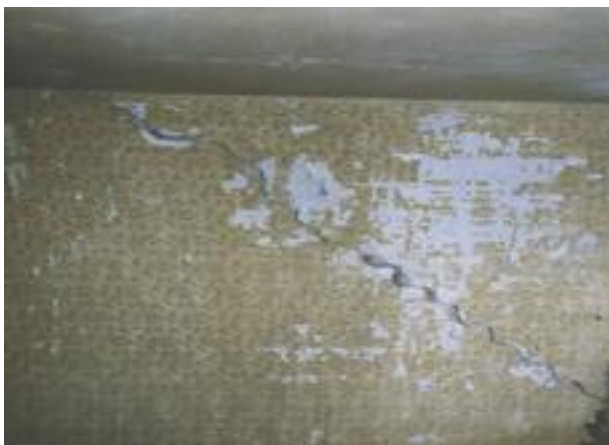
Al di là di certi aspetti canonici, per andamento e forma, delle lesioni (a 45° per sollecitazioni da taglio, *foto 17*, lenticolari per sforzi predominanti di compressione, ecc.) va subito chiarito che, mentre il rapporto causa-effetto è del tutto univoco e facilmente interpretabile, non lo è altrettanto quello effetto-causa.

*foto 17* - Lesione da taglio in un tramezzo caricato impropriamente dal solaio soprastante. Appartamento in vicolo Noli n° 1.

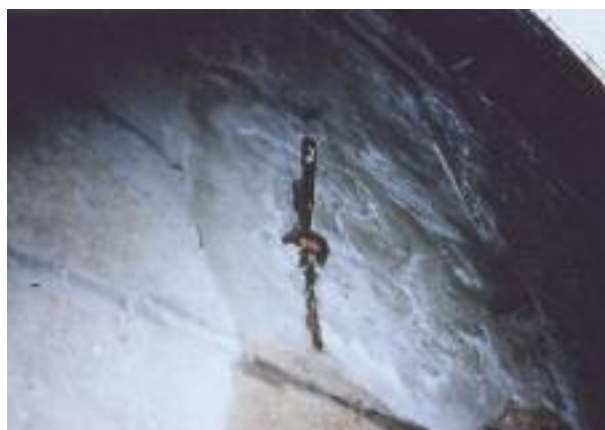
*foto 18* - Primo piano del capochiave, o bolzone di una catena, inflesso per eccessivo tiro nella stessa.
