Gli interventi di restauro sul biplano, iniziati il 20 febbraio del 2017 e terminati il 25 giugno dello stesso anno, andarono di pari passo con gli aggiornamenti riguardanti la teca protettiva in vetro, in modo tale che, una volta ultimati i lavori, potesse essere garantita una conservazione eccellente, donando nuova e lunga vita all'apparecchio. Con tutte queste migliorie si ottenne il cosiddetto "habitat" o zona controllata che significò realizzare un restauro museale detto anche "indiretto". Invece gli altri interventi riservati all'oggetto ed espletati attraverso fasi di restauro sia estetico sia funzionale, sono da ritenersi un restauro che prende il nome di "diretto".

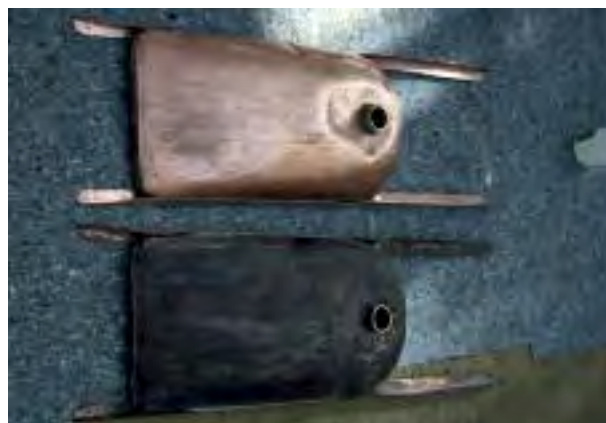
La pulizia dei serbatoi ausiliari sopra le ali

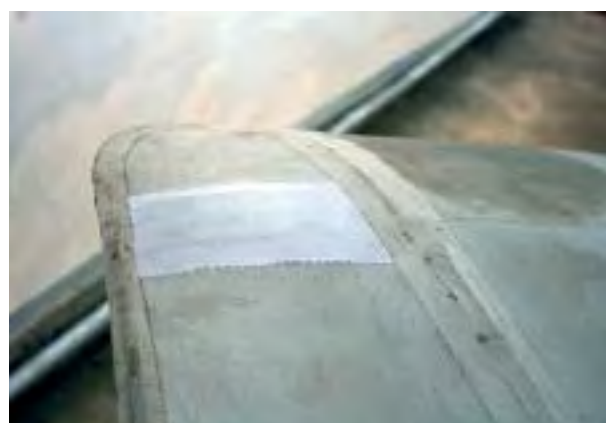
La riparazione dei teli delle ali

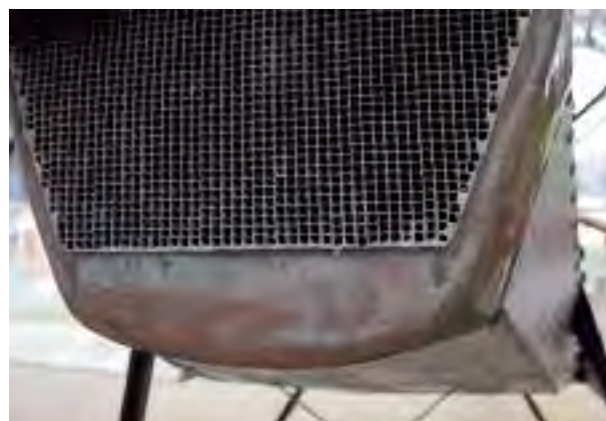
Il radiatore tutto ossidato

Verificato preliminarmente che non erano presenti parassiti o tarli si poté iniziare il restauro. La prima fase concretizzata fu, come da manuale, la pulitura della carlinga in compensato, asportando la vernice originale e le eventuali successive (screpolate e sbiancate dalla luce intensa) anche assieme alle sostanze depositate al di sopra di essa, come le normali polveri e i depositi dovuti per lo più all'inquinamento. Questa fase estetica permise di rileggere i colori nitidi dei legni come fossero policromie di un dipinto: per ottenere tutto ciò furono stese a pennello diverse mani di sverniciatore sintetico neutro sotto forma di gelatina, in grado di sciogliere e anche di trattenere le patine al suo interno grazie al suo contenuto di idrocarburi, che furono capaci di eliminare ogni sostanza all'infuori del legno, oltre che sovrapposta anche penetrata in esso, senza però alterarne il colore originale. Tale prodotto, non contenendo acqua ed essendo appunto "a secco", non generò macchie o reazioni inaspettate, come quelle pericolose deformazioni alle quali il legno, essendo vivo materiale, potrebbe essere soggetto. Sempre la stessa pulitura, che in questo caso è più giusto chiamare sverniciatura, fu fatta anche alle tele delle ali ma in modo del tutto diverso o meglio più delicato, detto in gergo "decapaggio". Il procedimento fu attuato in modo graduale, quindi a strati, preservando la delicatezza di questi diversi materiali. Per ottenere una blanda azione sgrassante fu usato dell'aceto bianco, che possiede una lieve azione acida e fu strofinato con del cotone. Infine si impiegò dell'alcool da liquori, alto di gradazione con almeno con 96°, in grado di sciacquare gli ultimi residui e anche di catturare l'umidità, mescolandosi con essa e facendola evaporare con maggiore velocità; inoltre lo stesso, quasi come una calamita, catturò le polveri senza poi impastarle, quindi distaccandole via del tutto. Sempre questa fase di pulitura infine fu fatta anche alle parti metalliche, a loro volta costituite dal rame col quale furono prodotto i serbatoi ausiliari del carburante posti sopra le ali, e anche al radiatore, realizzato in ottone e costituito da zone costruite con raccordi stagnati. Quest'ultimo, è importante notare, fu collocato proprio dietro l'elica anziché lateralmente, come avveniva di solito negli altri aerei, e tale aspetto ricordava proprio la parte anteriore di un'automobile di quegli stessi anni ai quali apparteneva il velivolo. Durante il ripristino di queste parti il procedimento consistette nel disossidarle: per fare ciò, un po'

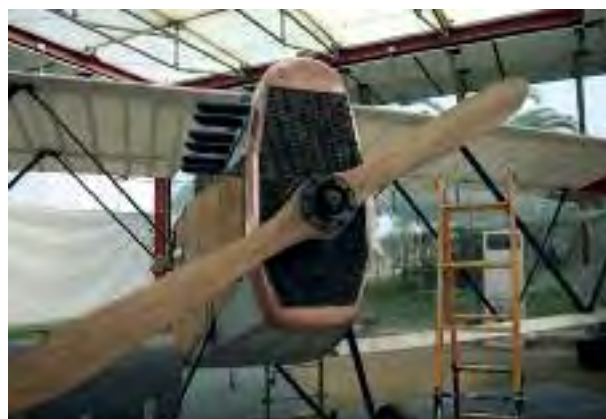
L'elica preparata ed il radiatore ripulito
