IL RESTAURO DEL MONUMENTO A BALILLA

di Carolina Barreca e Francesca Ventre

Introduzione all'intervento di restauro

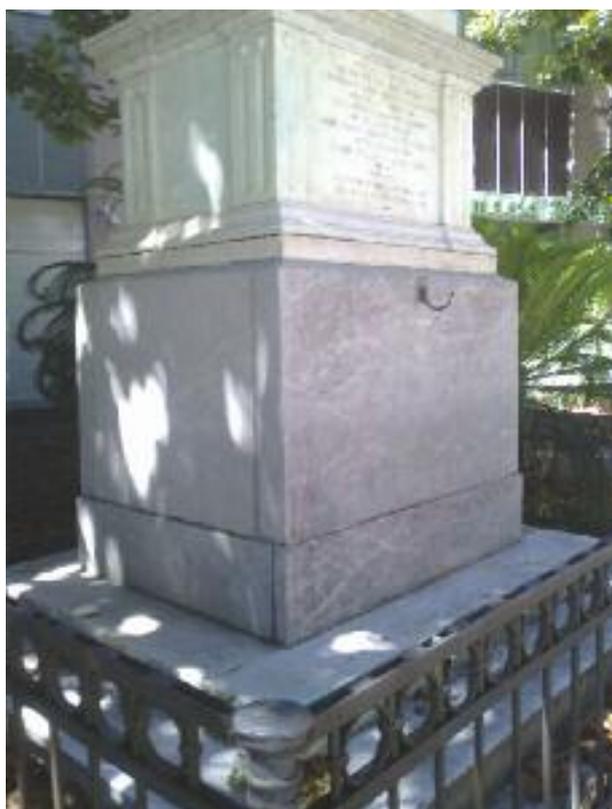
Gli evidenti deterioramenti del tempo nell'epigrafe e la deturpazione del bardiglio grigio

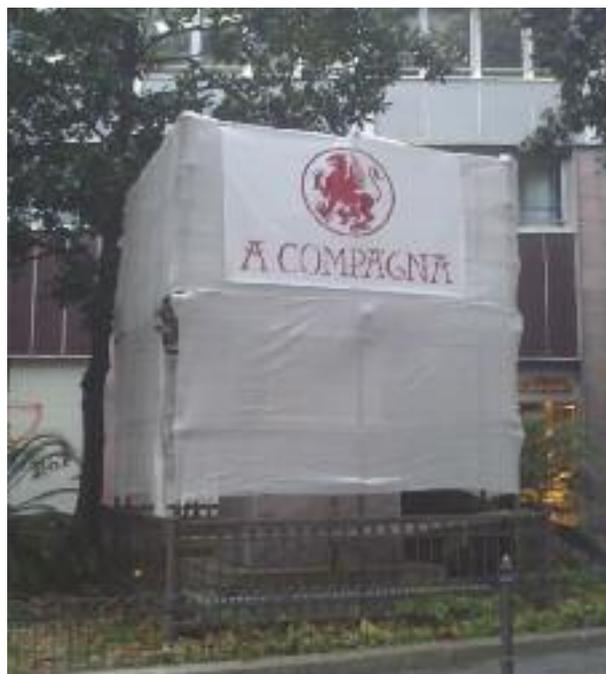
Il monumento protetto
