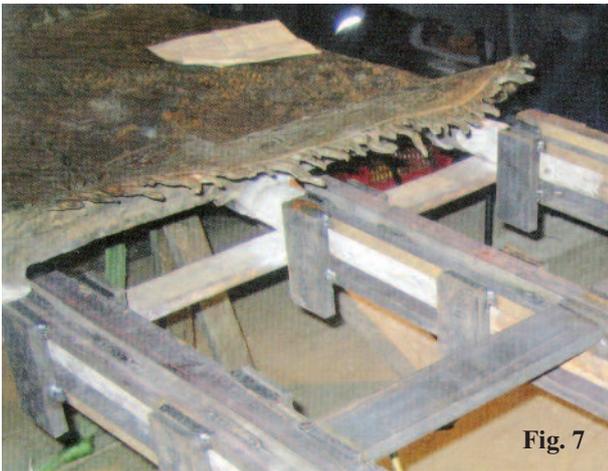
Fig. 7

fig. n° 7 – Particolare dei nuovi rinforzi metallici saldati attorno alle barre di sostegno originali.

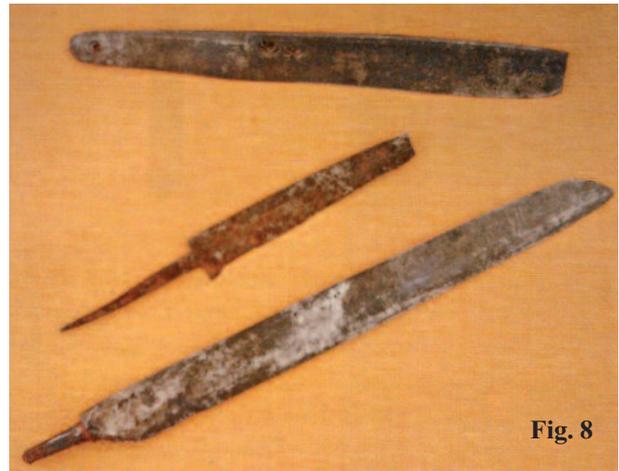
Fig. 8

fig. n° 8, che gli operai del tempo avevano deposto ai piedi della Vergine Maria in segno di devozione. Si tratta di uno dei pochi casi in cui si può datare un oggetto del passato del tutto anonimo; nello specifico, le lame non sono certamente state fabbricate dopo il 1652, anno in cui la statua fu posta a coronamento dell'Altare Maggiore in San Lorenzo e non più rimossa sino ad oggi. Le tre lame, una di rasoio e due di coltello, di cui una spezzata, che ho potuto fotografare e riprodurre nel mio libro sui coltelli genovesi⁵, sono ora visibili nel Museo Diocesano di San Lorenzo.

fig. n° 8 – Le lame rinvenute nel basamento della statua di bronzo della Madonna Regina di Genova nel Duomo di San Lorenzo.
