#### **Punti di forza e di debolezza negli edifici del costruito storico genovese**

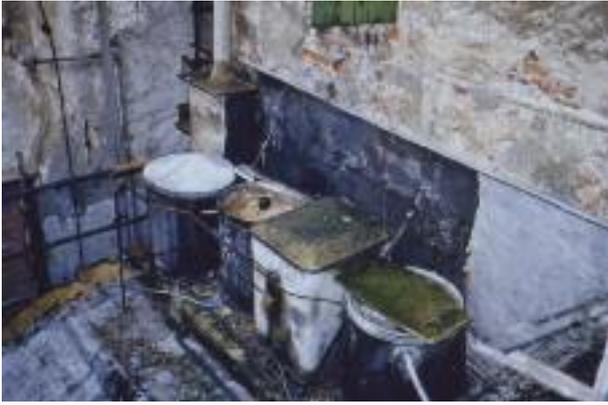
foto 8 - Serbatoi per acqua di varia forma e materiale posti sulla falda di un edificio del "Ghetto".

coperture, quasi a nascondere i suoi abitanti; è questo, dal punto di vista statico un ulteriore gravame sulle travi che le sorreggono al pari dei serbatoi di acqua, *foto 8*. Il tramite tra la parte piana, lastre di ardesia in prevalenza, e le falde inclinate si realizza con pilastri in mattoni,

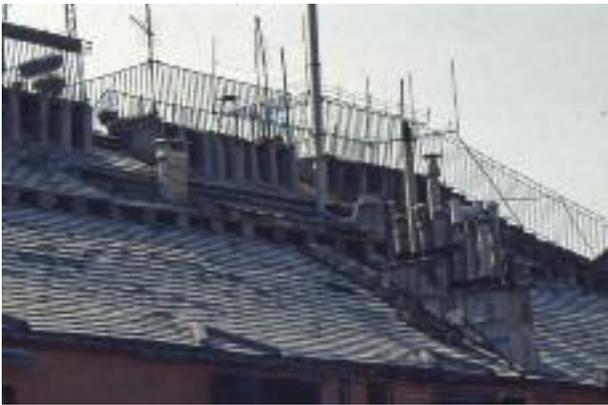
foto 9 - Pilastri in mattoni a sostegno di terrazzi posti sul colmo di una copertura.

*foto 9*, che poggiano appunto sulle travi intermedie di mezzo colmo.

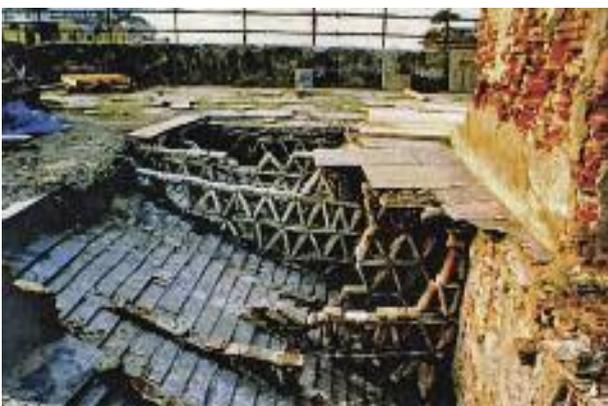
foto 10 - Terrazzo piano di copertura appoggiato tramite mattoni pieni, a "castello di carta", su un tetto in ardesia. Facoltà di Architettura, ex dipartimento DIPARC.

sciando filtrare l'acqua piovana dai giunti ed allontanandola, scorrendo sui sottostanti abbadini, sino al bordo della copertura medesima, *foto 10*.

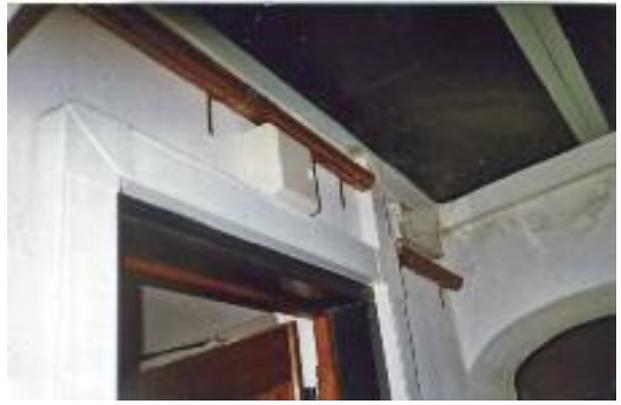
foto 11 - Un esempio di "artistica grondaia interna" per raccogliere l'acqua che filtra dal terrazzo di copertura in un corridoio dell'ex dipartimento DIPARC ad Architettura dove si è voluto ripristinare l'antica tecnica di appoggio diretto sulla falda del tetto vista nella precedente figura n° 10.

Il difetto abituale è quello di rendere difficile, non agevole certo, l'intervenire sul manto di ardesia sottostante che nel tempo poteva sconnettersi e, dunque, non assicurare la tenuta all'acqua per i locali di civile abitazione. I tentativi di ripristino di una tale tecnologia costruttiva, ad uso didattico o documentale, lo hanno dimostrato chiaramente nella Facoltà di Architettura, *foto 11*.
