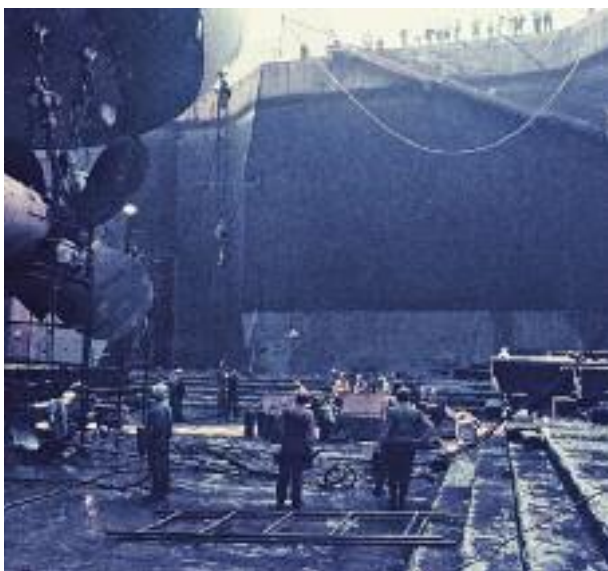
Sistemazione dei ponteggi per il distacco dell'elica

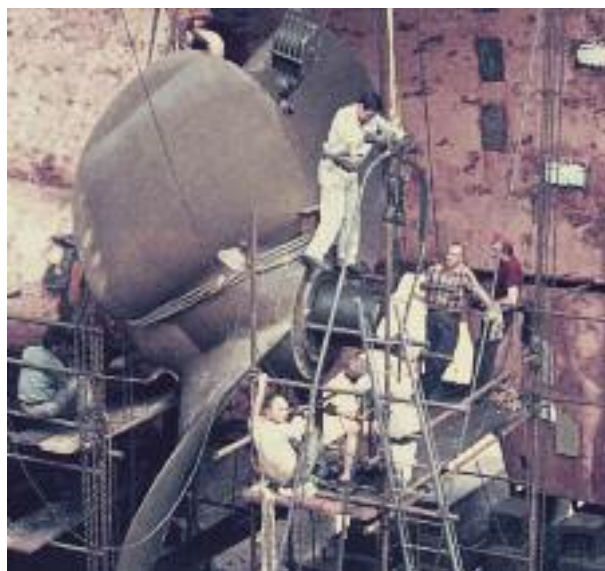
Il martello pneumatico in azione

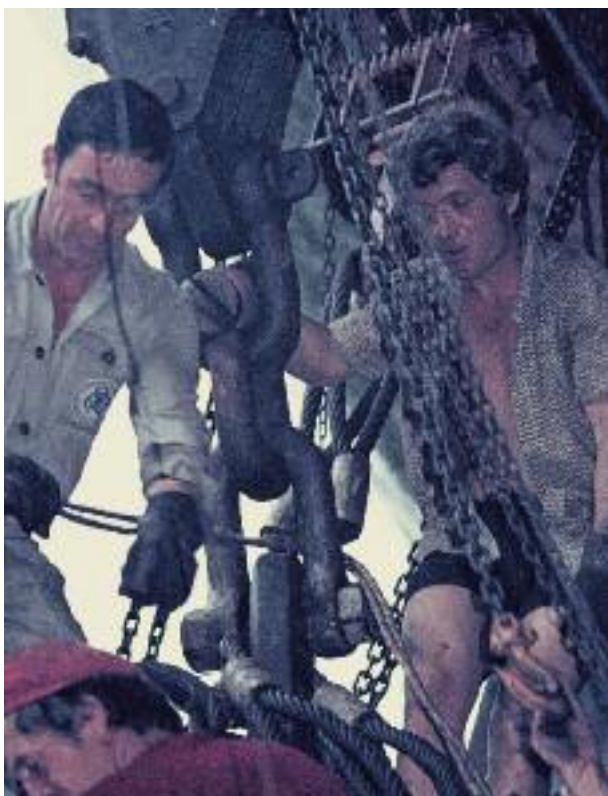
Maestranze OARN e Ramo Industriale al lavoro

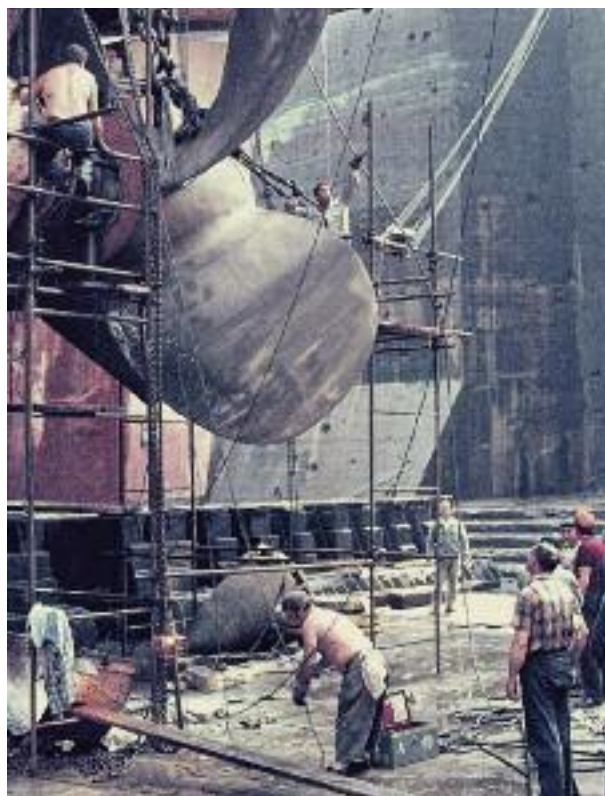
Messa in tensione delle funi per poter sollevare l'elica
