Lo studio per la pulitura del marmo e la sigillatura della base della statua al monumento

L'intervento di restauro

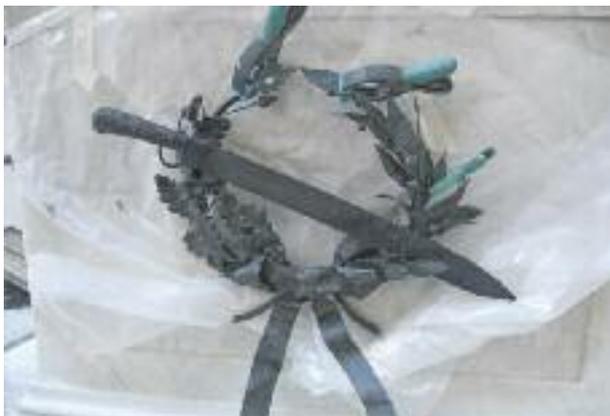
La ghirlanda durante l'operazione di saldatura a freddo
