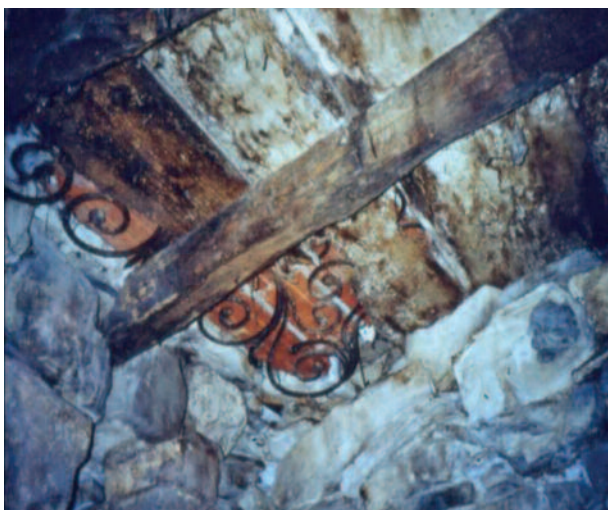
foto 11

Spesso mi è capitato di imbattermi in solai la cui struttura portante fosse realizzata con elementi di recupero, foto 10 e 11, messi in opera senza particolari verifiche (non possiamo certo parlare di calcoli analitici, data l’epoca) e le

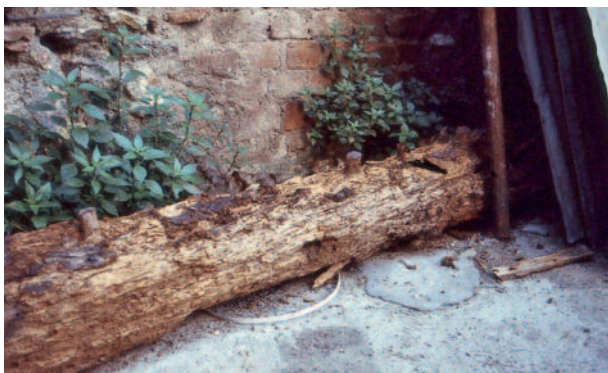
foto 12

cui condizioni materiali, peraltro, non erano percepibili per la presenza dei controsoffitti in canniccio, foto 12.

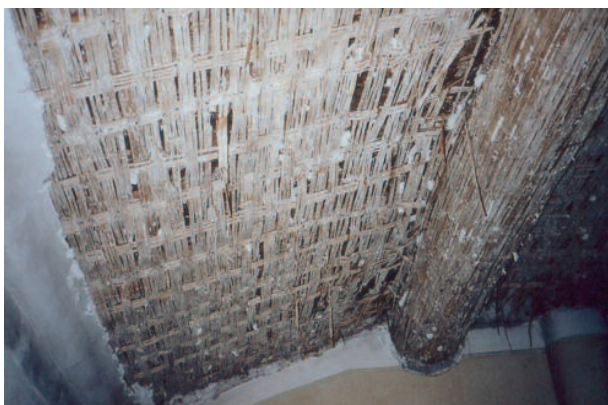
L’uso del cannicciato, su cui veniva steso l’intonaco, in stretta aderenza con i componenti portanti degli orizzontamenti era particolarmente diffuso, foto 13 e 14, ed aveva lo scopo di nascondere, da un lato, i difetti di immagine degli elementi lignei e, dall’altro, di trattenere la polvere ed i detriti minuti del *zetto* o strato di allettamento al so-

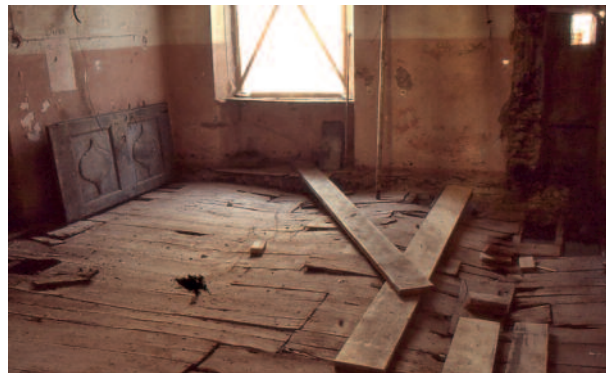
foto 15

prastante pavimento, che filtravano attraverso i giunti tra le tavole di *pattame*, specie quando deformate o sconnesse per l’uso nel tempo, foto 15.

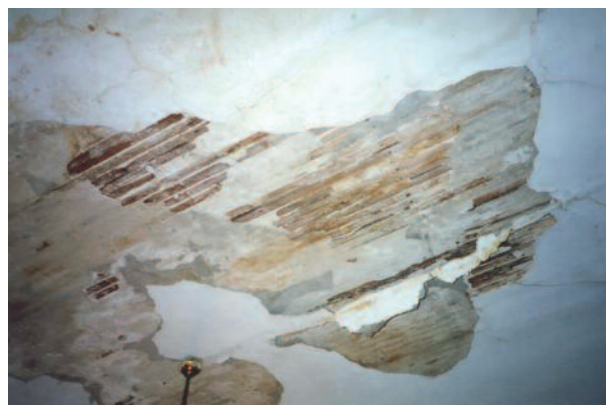
foto 16

In epoca più tarda, secolo XIX in prevalenza, il canniccio viene sostituito da doghette lignee affiancate con analoga funzione, foto 16.
