UNA LETTURA COSTRUTTIVA DEL CENTRO STORICO GENOVESE

materiali, tecniche edificatorie, tipologie edilizie, degrado strutturale - terza parte

di Andrea Buti

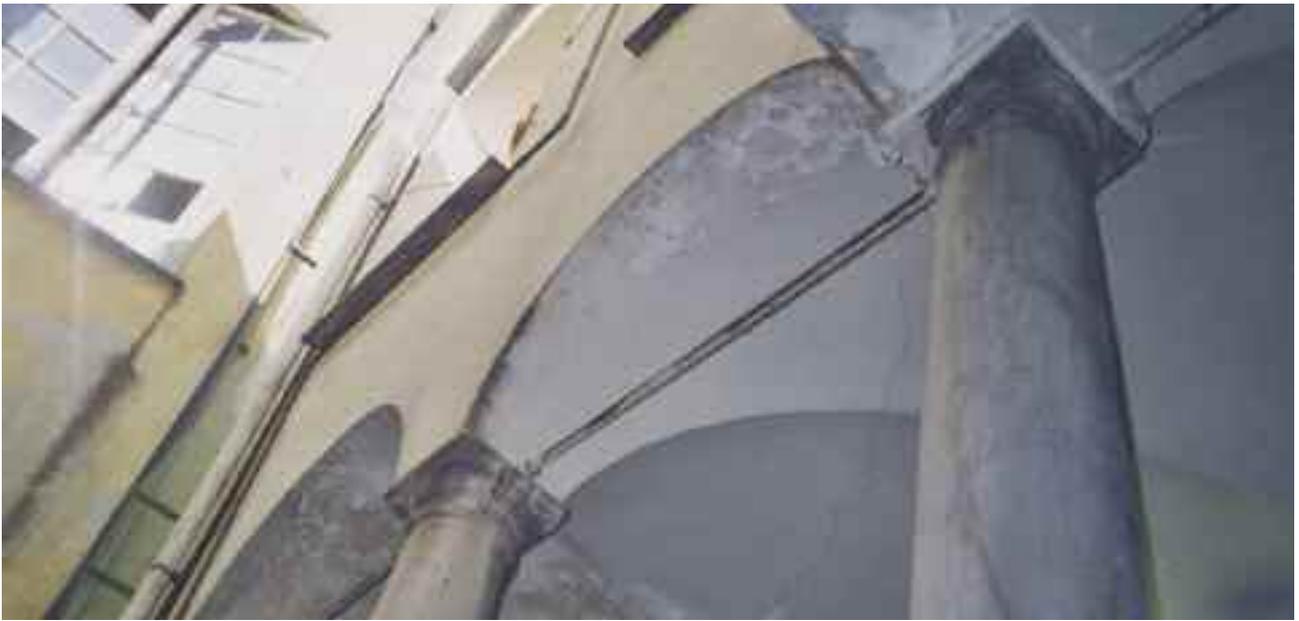
foto 9 - Catene metalliche a servizio della stabilità dei pilastri e delle strutture voltate nel corpo scala di via del Campo n° 2

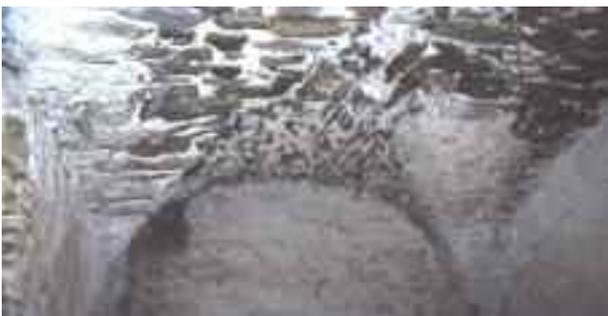
foto 1 – Un esempio di rara volta in pietra nei locali fondi del *Chiostro dei Canonici di San Lorenzo*.

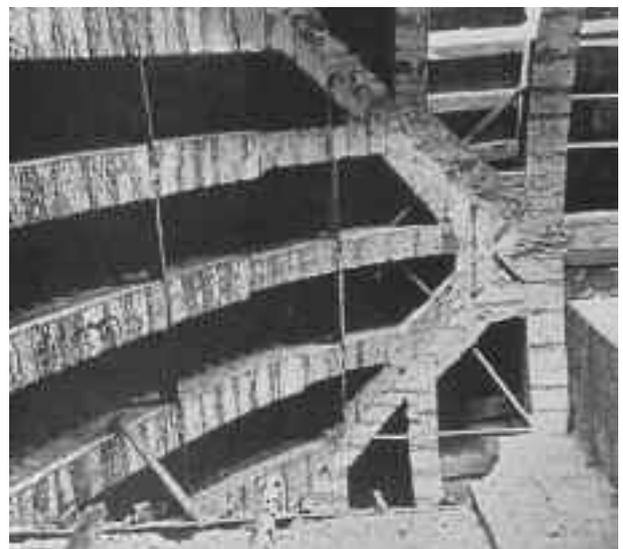
foto 2 - Gli archi, in mattoni collegati da lastre di ardesia, che formano una delle teste di padiglione per la copertura del Salonetto, lato ovest, in *Palazzo Ducale*.

Per un arco di tempo oscillante tra il XV ed il XX secolo, dove si ha l'avvento e la diffusione del cemento armato, si riscontra negli edifici del Centro Storico cittadino l'assenza quasi totale del mattone nelle murature verticali portanti di perimetro e di spina, se non nella realizzazione di piattabande e riquadrature sui vuoti di facciata e d'interno, nonché nei piani alti e nelle sopraelevazioni; gli orizzontamenti voltati, con l'eccezione di alcuni rari esempi in pietra, **foto 1**, vengono tradizionalmente costruiti con laterizi pieni, nelle consuete forme a botte, padiglione, vela, ecc. per pervenire a quella mirabile struttura che Simone Cantoni realizza per le coperture dei Saloni del Maggior e Minor Consiglio in Palazzo Ducale, negli ultimi anni del XVIII secolo, **foto 2**.
