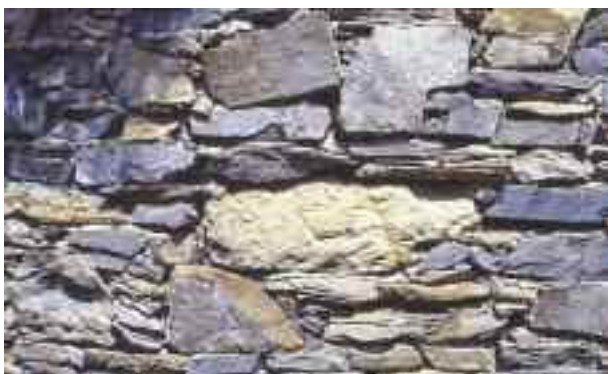
foto 3 - Vista ravvicinata di una parete in pietra a spacco da esterno.

Questa eterogeneità nei componenti e nelle dimensioni non è causa di debolezza, anzi la forzatura dei vuoti, sagomando i pezzi più minuti, stabilisce un contatto tra i blocchi più grandi, certamente migliore di quanto non faccia la malta.

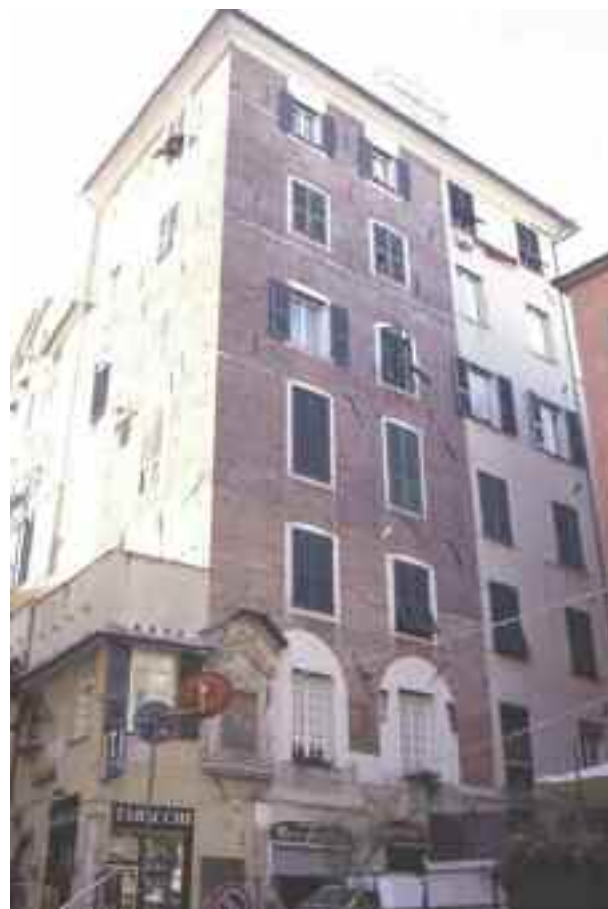
foto 4 - Ben visibili, sulle due facciate di un edificio di Porta Soprana i bolzoni delle catene metalliche affogate nelle pareti durante la costruzione.

Ecco allora l’artificio costruttivo che supplisce nella fabbrica a tali carenze: l’inserimento, in costruzione, di catene metalliche con chiavi di testata, o *bolzoni*, nei muri portanti, a vario livello, allo scopo di connetterli tra di loro e conferire al tutto una rigidezza adeguata, il cosiddetto “effetto scatola”, **foto 4-5**.

E’ questo l’uso più diffuso del ferro che si riscontra in Genova, legato strettamente al particolare tipo di muratura portante in elevazione, fino alla sua scomparsa con l’avvento del cemento armato.
