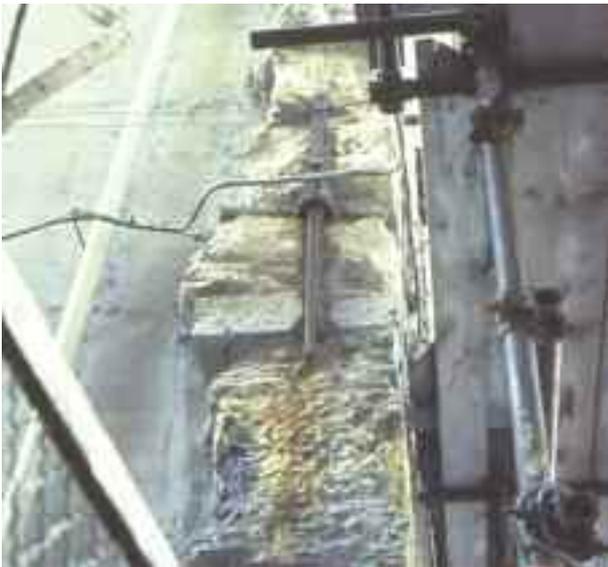
foto 5 - Primo piano del bolzone di una catena messa in opera, durante la costruzione, nella parete portante di un edificio in via di Ravecca.

Si conferma allora, per legge scritta, quell'abitudine a legare le scatole murarie con catene di ferro annegate nei muri portanti per conferire rigidità e stabilità globale alle fabbriche anche in caso di sisma. Emerge inoltre, da qui, come la sicurezza, statica in questo caso, sia stata ritenuta un bene comune e non prerogativa del singolo.

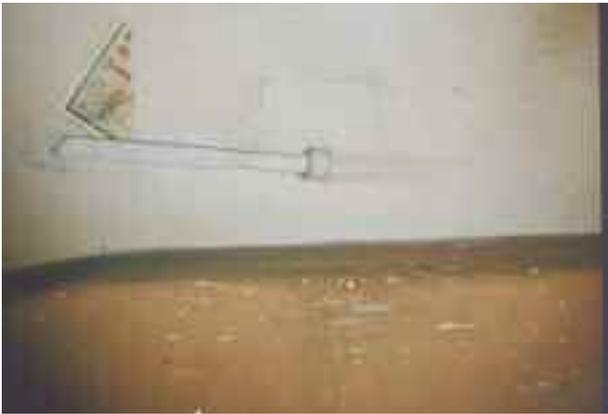
foto 6 - La "testa" di una catena che attraversa due appartamenti contigui in vico Coccagna n° 16.

Rimane addirittura lecito, nel caso di abitazioni affiancate, perforare il muro del vicino per porvi la catena, **foto 6**, ... *et hac de causa necesse fuerit perfodere murum vicini et per foros penetrare ad aliam partem vicini muri*, a condizione che la parete non venga deformata o indebolita *dummodo tamen vicini murus non deformetur vel per ipsam clavium apositionem detrimentum pariatur*^{III}.

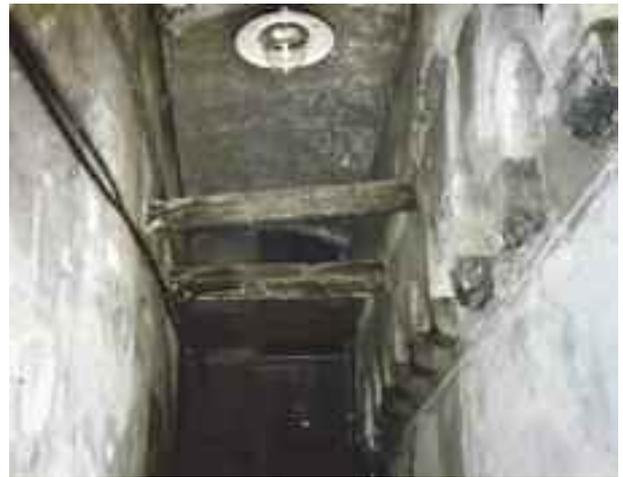
foto 7 - Elementi monolitici posti a contrasto tra due edifici in vico della Pece.

Un altro accorgimento, sempre per dotare gli edifici di maggior rigidità, è stato quello di collegarli tra di loro, a varie altezze, con archetti in mattoni o elementi monolitici in pietra, in ardesia, che l'angustia dei vicoli ha consentito, **foto 7-8**, come del resto nei centri storici di altre città; tali elementi vanno letti allora come veri e propri punti rigidi capaci di richiamare in forza più masse murarie in caso di azioni orizzontali.

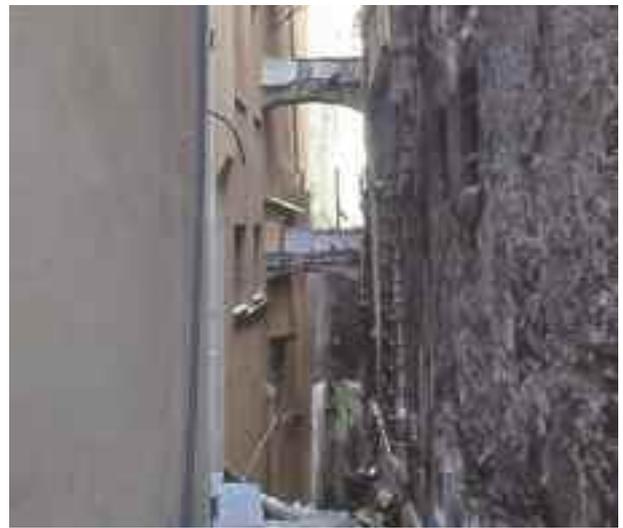
foto 8 - Archetti in mattoni che collegano e contrastano gli edifici di civile abitazione ed il muro di cinta del Complesso di Santa Maria di Castello in via di Santa Croce.
