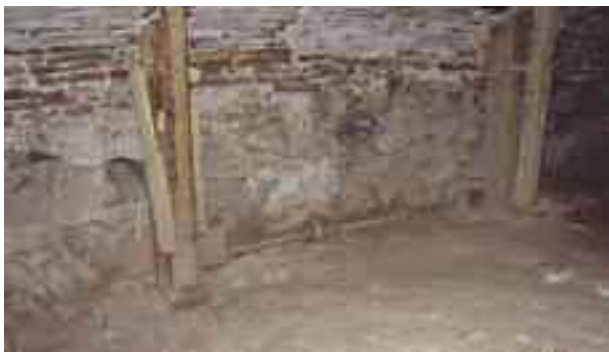
foto 13 – Il bolzone capochiave di una delle sette catene messe in opera da Simone Cantoni per rendere solidale la vecchia facciata su Piazza Matteotti con i nuovi contrafforti.

Non si sapeva però se, e come, tali legami metallici fossero stati inseriti nelle murature o se rimossi *terminato l'asciugamento*. Le chiavi, comparse all'interno della parete per effetto della demolizione delle voltine laterali sotto il pavimento, sembrano proprio far parte dell'accorgimento statico voluto dal Progettista in corso d'opera anche se la cucitura tra le due strutture murarie non è sui contrafforti ma sulla parte piana della facciata, probabilmente per la difficoltà di sagomare ed inserire le fasce metalliche *a fascio alle quattro piloni*.

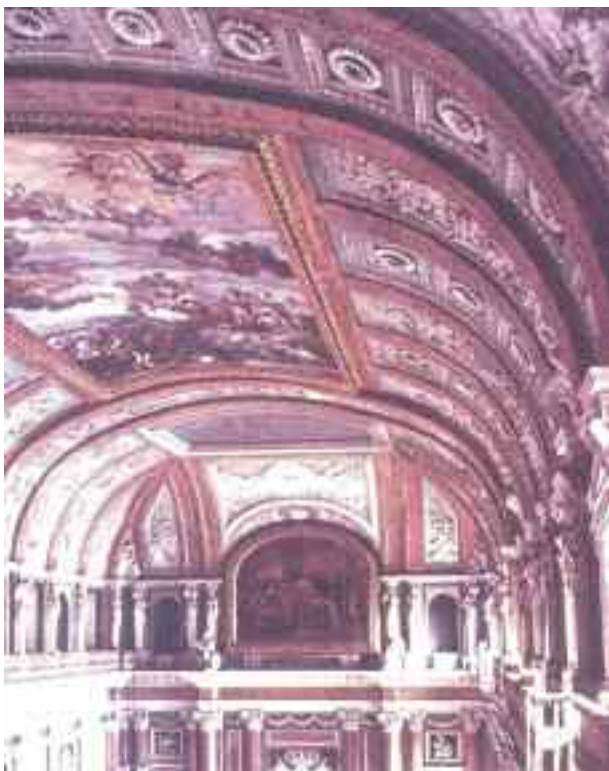
foto 14 – Palazzo Ducale - Salone del Maggior Consiglio. La curva storpiata, in costruzione, di uno degli archi della volta a soffitto.

Dal carteggio tra i fratelli Cantoni, Gaetano direttore di cantiere e Simone progettista, si legge che, durante i lavori, parte della volta a soffitto viene ad essere interessata da vistosi cedimenti di cui porterà il segno sino ai giorni nostri, **foto 14**, ... *un solo inconveniente salta un po' agli occhi ed è che la curva degli arconi che separano le tre parti del volto hanno una curva storpiata in quella parte specialmente dove hanno tante volte per il passato fatto chrich* (lettera di Gaetano a Simone del 1° luglio 1782).

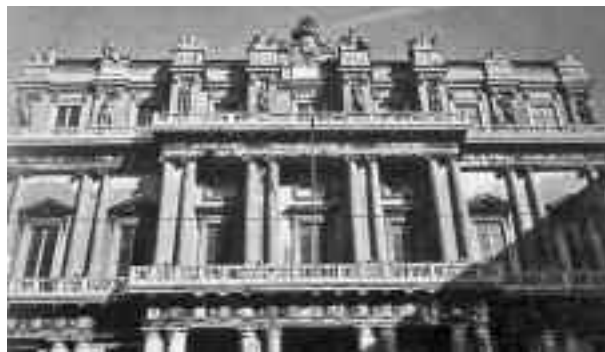
foto 15 – Palazzo Ducale - La facciata su Piazza Matteotti. Al centro le colonne binate in muratura che "contraffortano" la facciata.

Una delle pareti di imposta della volta stava ruotando verso l'esterno e le successive analisi<sup>VI</sup> hanno individuato la causa di detta rotazione nel mancato legame tra il vecchio muro e le nuove strutture che affidavano a quattro poderosi contrafforti, le colonne binate di facciata, **foto 15**, il compito di contrastare le spinte della doppia struttura voltata interamente in muratura.
