### SETTI IN ELEVATO

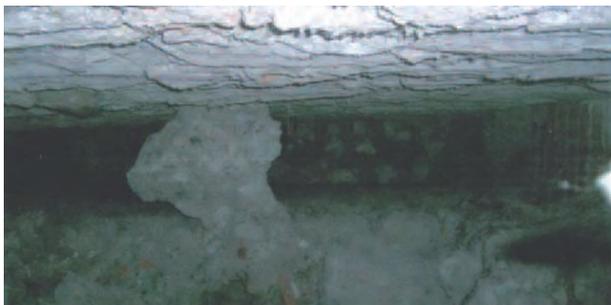
foto 14 - Vista del fondo della *trexenda* tra due murature perimetrali di edifici diversi in via del Campo n° 2.

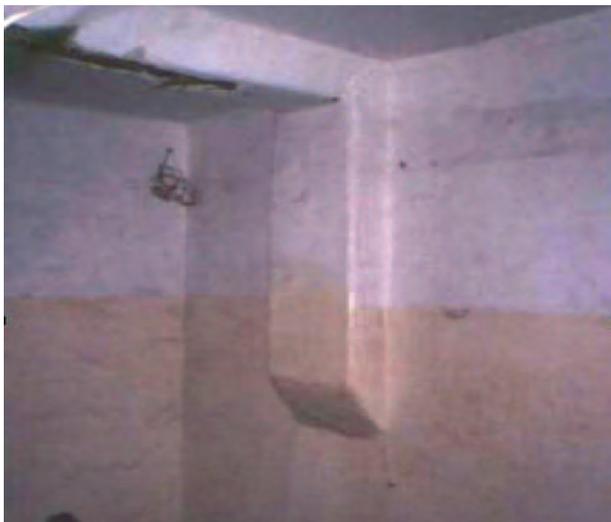
foto 15 - Pilastro interrotto, a metà altezza circa, in un appartamento di via di Ravecca n° 8.

Le pareti che chiudono lateralmente la “scatola edificio”, siano esse portanti o meno per gli orizzontamenti che vi si appoggiano, si trovano spesso ad appartenere a fabbricati diversi e, come tali, sottoposte a carichi doppi che i solai stessi trasmettono loro, spesso, a differenti altezze. I materiali costituenti li abbiamo già descritti, vediamo ora un tipico accorgimento “salva spazio” che ricorre spesso all’interno di locali non certo ampi, il “pilastro zoppo” o pseudo mensola, **foto 15**, d’appoggio alla trave principale di solaio, che ispessisce la sottile parete solo in corrispondenza del contatto con la trave stessa ma senza neppure trovare continuità verticale ai vari piani, né tanto meno fondazioni specifiche a terra.

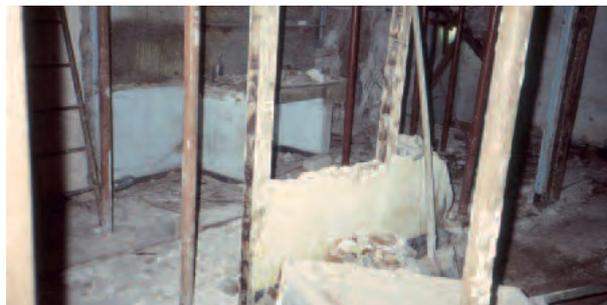
foto 16 - Montanti lignei, scanalati all’interno, che formavano il telaio di una parete divisoria di *pisanelle* in un appartamento di via della Fava Greca.

Sempre in questa ricerca continua di spazi interni va inclusa la presenza delle sottilissime pareti divisorie di *pisanelle* da 6 cm messe in costa che richiedono la presenza di un telaio ligneo per la loro stabilità, **foto 16**, o, addirittura, quelle in canniccio intrecciato già viste, anche se meno frequenti.

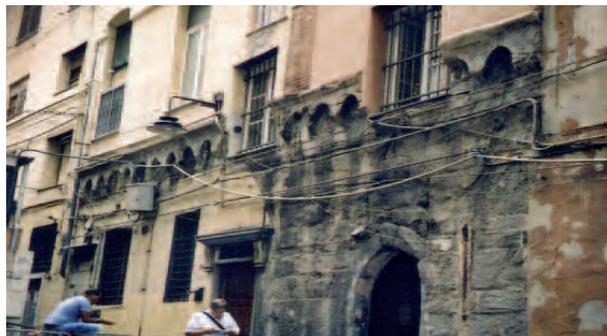
foto 17 - Archetti di sostegno, *beccatelli*, per pareti esterne in un edificio ad impianto medioevale in vico del Serriglio.

Non posso tralasciare, per ultimo, la presenza dei *beccatelli*, archetti su mensola al primo piano di edifici ad impianto medioevale, **foto 17**, che consentono di ingrandire i vani soprastanti senza ingombrare la sede stradale, antenati dei nostri moderni bow-windows. Quando poi le pareti a terra di edifici a sei, sette piani, frutto magari di sopraelevazioni successive, pur con i pilastri in affiancamento, non superano i 40 cm di spessore – nella maggioranza dei casi – la rastremazione in alto lo può ridurre a 20÷24 cm come, ad esempio, nel caso riscontrato al secondo piano di Via di Ravecca n° 12, **foto 18**, oggetto in seguito di un complesso e lungo intervento di consolidamento. Da qui gli inevitabili problemi di instabilità dei setti murari, al limite del crollo, pur in assenza completa di spinte orizzontali.

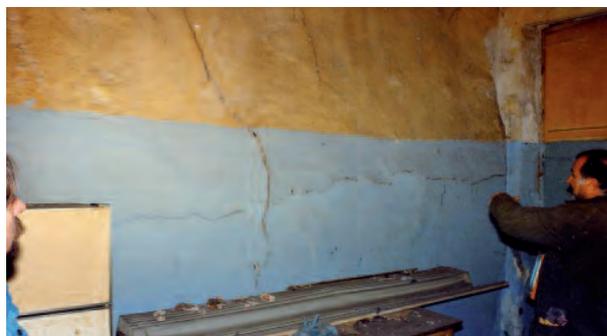
foto 18 - L’evidente segno di sofferenza statica nella parete portante comune ai due civici n° 12 e n° 14 di via di Ravecca, sopralluogo del marzo 1993.
