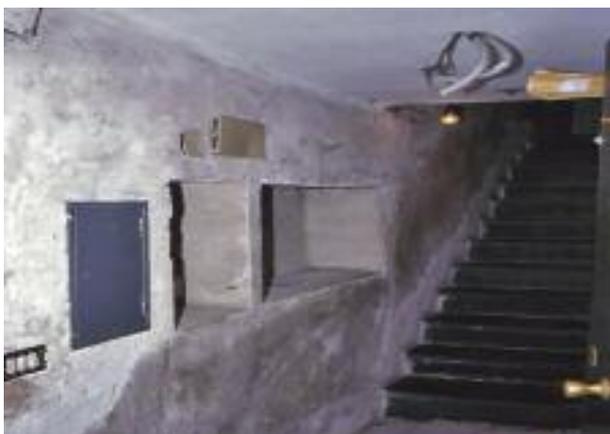
foto 21 - Vani per contatori di utenze varie ricavati nello spessore del muro a piano terra del corpo scala di via di Ravecca n° 10.

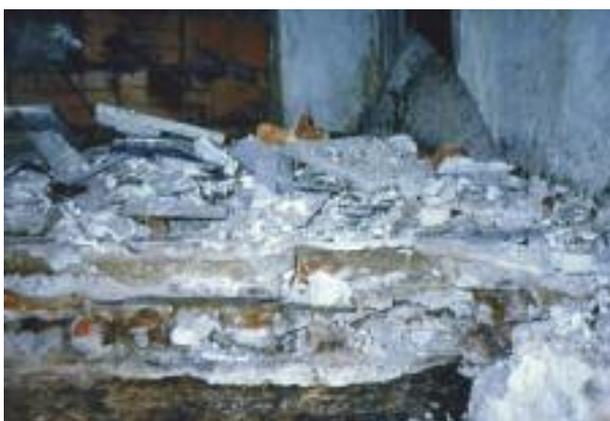
tante di solaio, **foto 22**, o di appoggiare le travi di sostegno per un nuovo orizzontamento, per un soppalco magari, su di una parete non “programmata” a ricevere tale carico suppletivo in zone staticamente non idonee a riceverlo, **foto 23**.

foto 22 - Strati di materiale sovrapposti su un solaio ligneo senza rinforzare la struttura sottostante.

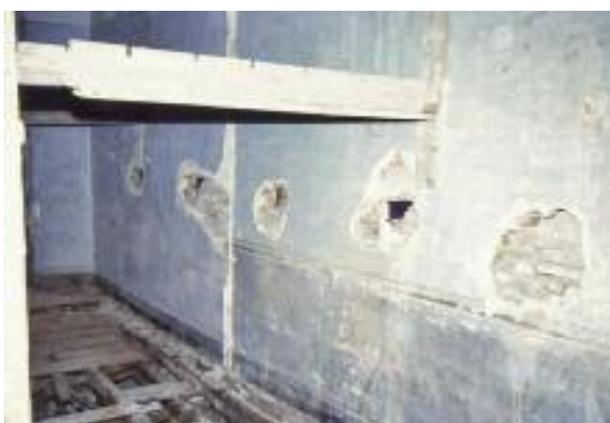
foto 23 - Esempio di come si sia “approfittato” della parete a comune con un vicino di casa, evidentemente “assente”, per appoggiarvi un nuovo solaio in profilati metallici.

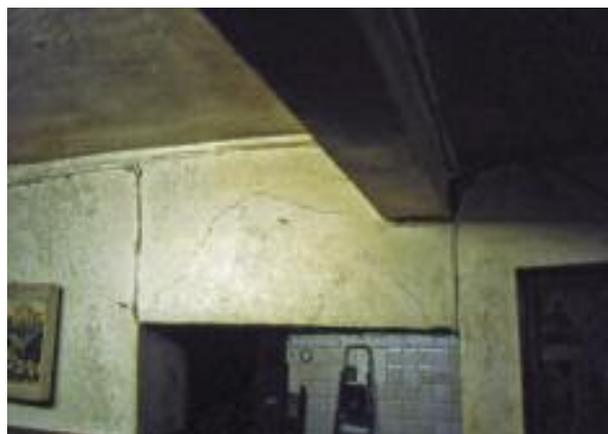
In certi casi il formarsi dell’*effetto arco* su pareti in muratura, di laterizi principalmente, ha evitato gravi sconnessioni o crolli immediati di parte delle stesse, **foto 24**;

foto 24 - La presenza di una lesione ad arco segnala l’indebolimento della parete non sorretta sul vuoto da un’adeguata piattabanda; via di Ravecca n° 10.

è una risorsa questa, basata sull’attrito dei vari componenti, che le murature mettono in gioco ma su cui non possiamo contare mai a priori anche perché lo stadio successivo a questo sintomo di sofferenza statica è, appunto, il crollo.

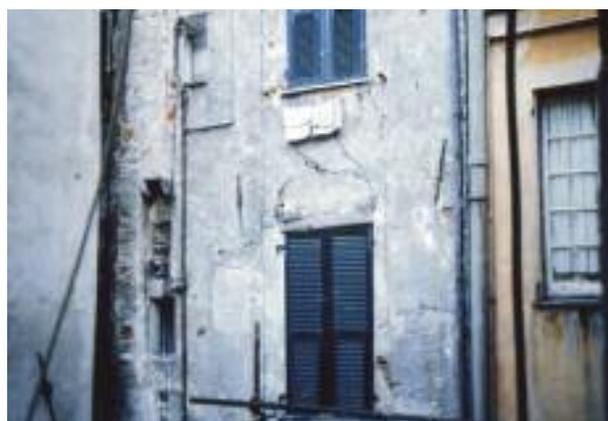
Per inciso, l’*effetto arco* si manifesta per un eccesso di carico su un vuoto non provvisto di un adeguato ritegno orizzontale – come nel caso ricorrente di finestre non dotate

foto 25 - Profonde lesioni negli angoli delle finestre ed effetto arco su quella centrale per il cedimento della piattabanda; civ. n° 34 di via Pre’, facciata su vico Cuneo.

di piattabande in mattoni, bensi di travetti in legno o sottili lastre di ardesia, **foto 25** – o per il cedimento del supporto stesso, anche fondale, ad una parete; l’altezza della lente di materiale che tende a distaccarsi, mattoni di solito – formando la traccia di un arco – è proporzionale all’ampiezza del vuoto.
