## LE MURA DELLE GRAZIE

di Armando Di Raimondo

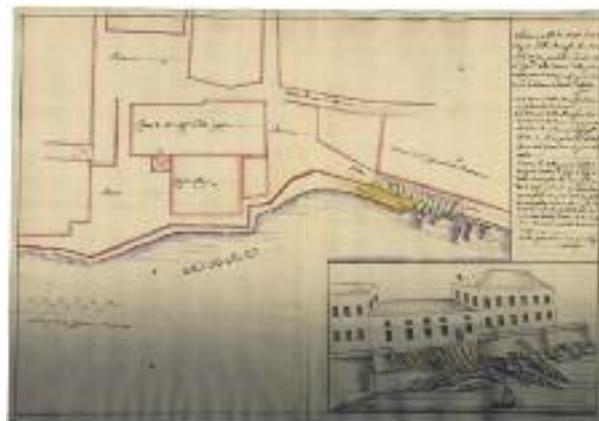
fig.1

Nel primo rilievo fatto dal Capitano e Ingegnere Militare Madoni (fig.1), egli rappresentò, sulla destra del disegno, la parte della strada di ronda interessata dalla vasta frana di quel tratto di mura creatasi in prossimità dell'Oratorio della Marina. Mentre, sulla sinistra della planimetria, il tecnico militare raffigurò la Chiesa e la piazza di Nostra Signora delle Grazie con davanti il Palazzo della famiglia Calvi, già interessato da un precedente crollo delle mura avvenuto pochi anni prima.<sup>2</sup>
