RESTAURATO IL PORTONE DEL FORTE SAN GIULIANO

di Maria Profumo,
Cesare Gobbo,
Pietro Olcese

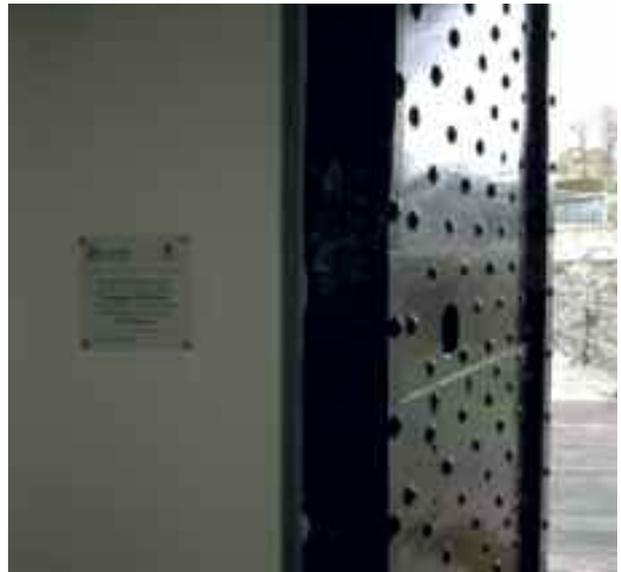
da un punto di vista storico e sociale, sia da un punto di vista della sua struttura, con ampliamenti, demolizioni e restauri. Una cosa è però rimasta la stessa dalla prima metà del XIX secolo ad oggi...il suo accesso. Un sistema complesso di ponte levatoio con un meccanismo di ruote dentate e catene che, sollevandosi, muove una massiccia contro-porta che calando dal soffitto, va a blindare il portone d'accesso.

Il nostro intervento di restauro si è concentrato in una prima fase di analisi dell'opera verificando i materiali di costruzione del portone, il suo stato conservativo, gli eventuali interventi subiti nel corso del tempo ed il funzionamento dei suoi meccanismi considerando che le due ante del portone ogni sera sono chiuse e riaperte la mattina.

Il procedimento di restauro del pesante portone in legno di quercia blindato con borchie e piastre di ferro è stato lungo e complesso. Si è intervenuti con l'asporto degli strati di smalti protettivi ossidati e, poi, verificata la struttura del portone, sono state pulite le parti ammalorate e danneggiate, ricostruendole con masselli di legno appositamente modellati e fissati con resine bi componenti. In questa fase sono stati anche revisionati i meccanismi di chiusura e movimento delle due pesanti ante. Terminate le fasi più complesse e faticose dell'intervento si è proceduto alla protezione della parte lignea del portone con vernici speciali scegliendo una tonalità a campione ed uniformandola alle altre parti componenti il complesso del ponte levatoio. Anche il ponte che dà accesso al portone è stato oggetto di attenzioni, il calpestio in legno di teak è stato lavato e schiarito utilizzando l'acidità naturale del succo di limone, mentre le ringhiere in ferro sono state accuratamente sverniciate e ridipinte. Infine il collaudo effettuato insieme ai committenti dell'Arma dei Carabinieri e al presidente de A Compagna.
