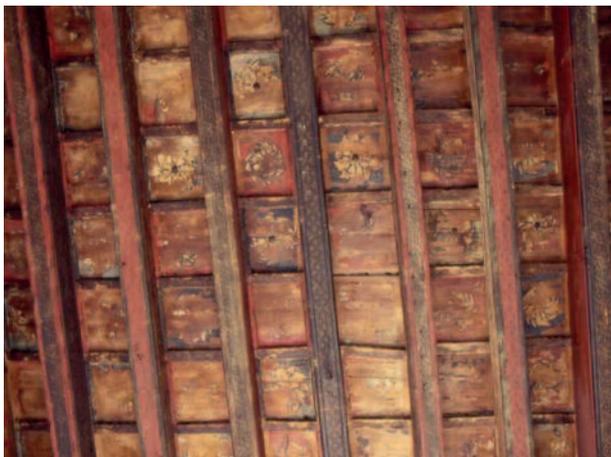
foto 17

Il solaio del costruito “monumentale” è fatto per essere visto, goduto appieno, in tutta la regolarità e forma dei suoi componenti, rifiniti da elementi secondari o finiture di pregio quali i listelli tra il tavolato di *pattame*, i “regoli di convento” di chiusura alle travi principali, la “bisellatura” dei travetti, quando non arricchito il tutto da colori vivaci e disegni vari, foto 17.

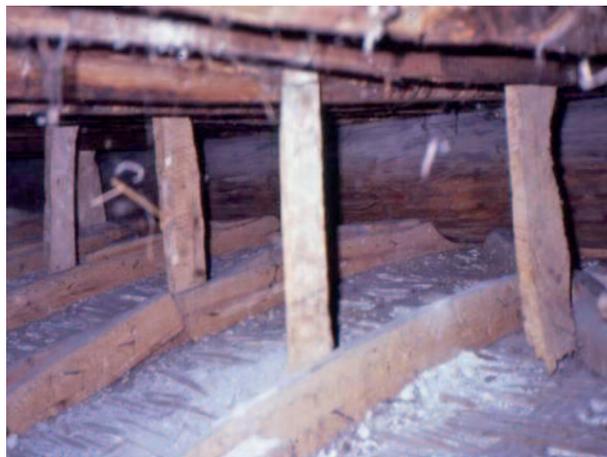
Nel chiudere l’argomento solai e coperture, non posso tralasciare, sempre in canniccio o doghe e centine, *cintri*, quelle false volte appese agli elementi piani con tirantini

metallici o *candele* lignee che conferiscono eleganza e danno importanza agli ambienti che sovrastano, foto 18 e 19, specie se decorate.

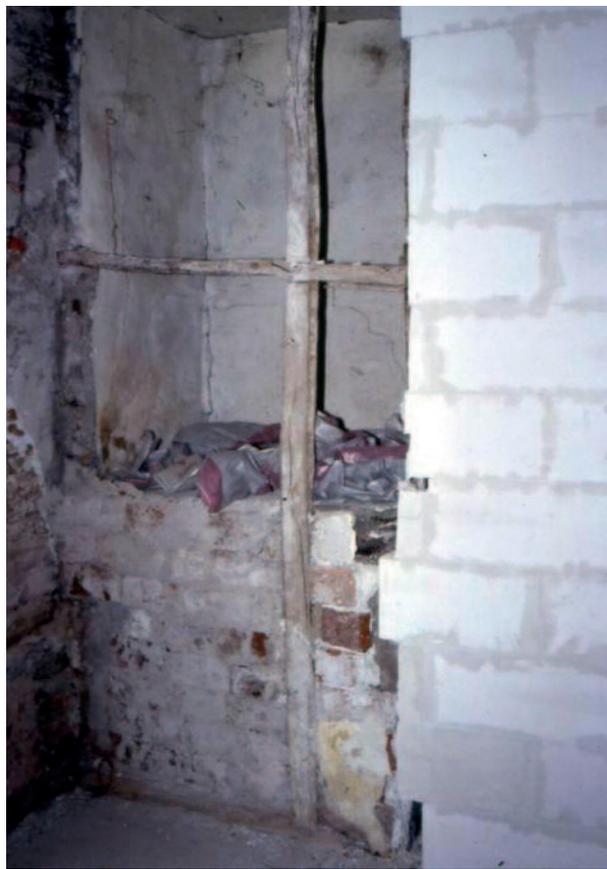
foto 20

Un uso frequente del legno lo si riscontra inoltre nelle case di civile abitazione del Centro Storico nel far da telaio a pareti interne realizzate in piastrelle di cotto messe di coltello per rendere minimo l’ingombro delle pareti stesse, foto 20; questa costante ricerca di spazio all’interno degli alloggi - di cui avremo modo di parlare in seguito - la si ritrova esasperata, a volte, con l’impiego addirittura del canniccio intonacato per la realizzazione dei divisori, foto 21, con un isolamento acustico quasi inesistente, pur superiore a quello di una semplice tenda.
