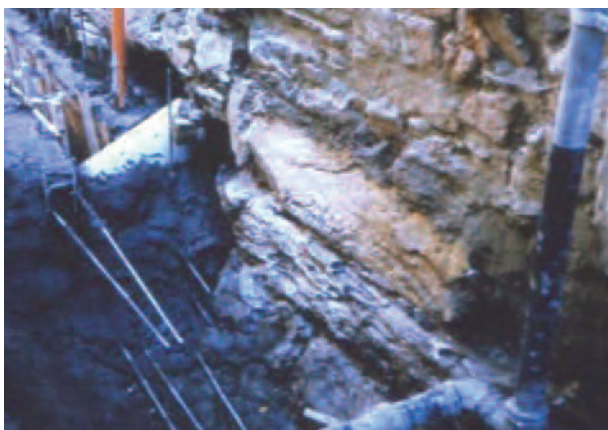
foto 9 - Raro esempio di fondazione a scarpa in un fabbricato di via di Coccagna.

fetti, tranne rarissimi casi, **foto 9**, le fondazioni delle compagini abitative genovesi sono semplici prolungamenti delle pareti portanti sino a profondità modeste, 40÷50 cm che in molte zone, Ravecca, Giustiniani, il Ducale stesso, sono pure interessate dalla presenza di acque di falda, **foto 10**.

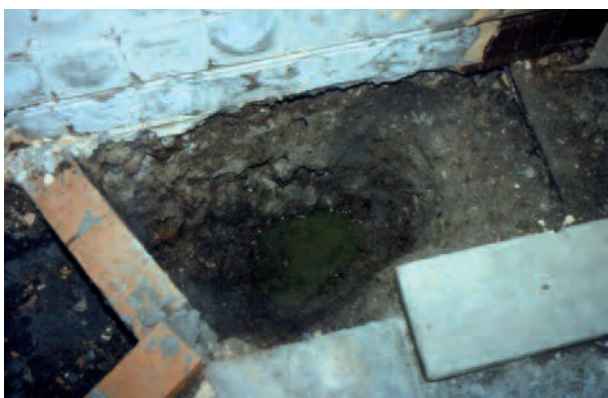
foto 10 - Presenza di acqua di falda a piano terra del civico n° 12 di via di Ravecca.

Se l'acqua nella falda raggiungeva il suo massimo livello, sotto le pavimentazioni a piano terra, questa veniva allontanata lungo canalette in mattoni prive di fondo con un intelligente artificio tecnologico che ha anticipato i moderni tubi drenanti.

In un intervento globale di recupero di un fabbricato - è il caso di Via di Ravecca n° 12, cantiere dello I.A.C.P., ora A.R.T.E., a cui si riferisce appunto la foto n° 10 - è bene non bloccare tali acque che troverebbero altre vie di sfogo, ma proseguire nella loro canalizzazione ed allontanamento.

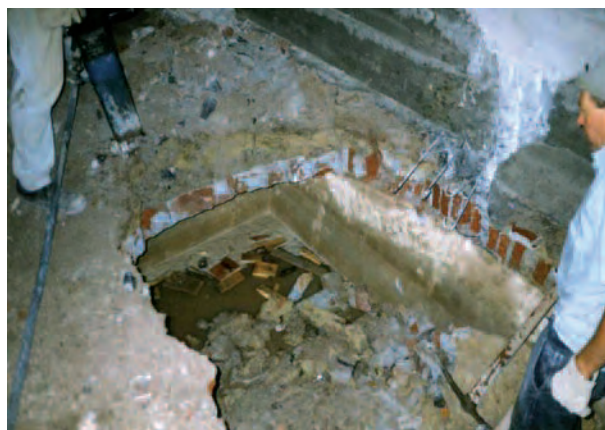
foto 11 - Una cisterna al piano fondi del civico n° 8 di via della Fava Greca venuta alla luce durante i lavori di ristrutturazione del fabbricato.

Sempre nel sottosuolo, a servizio delle varie unità abitative non è infrequente imbattersi in grandi cisterne voltate in mattoni alimentate dalle acque piovane provenienti dai tetti, oggi non più in uso, e di cui si è venuta perdendo traccia, **foto 11-12**.

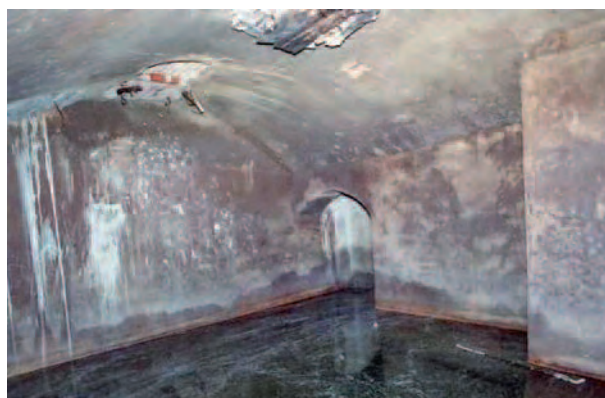
foto 12 - Palazzo Sopranis, la grande cisterna al piano fondi.

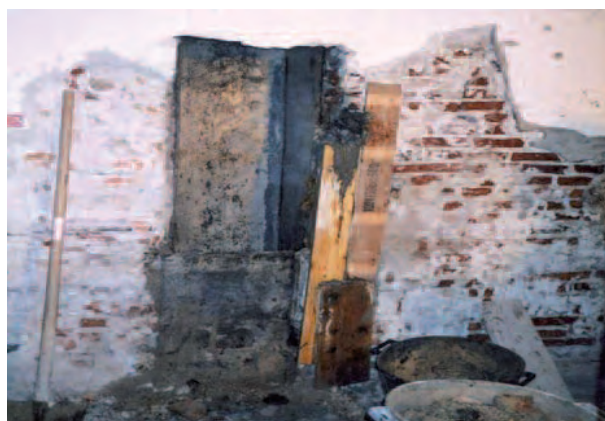
foto 13 - Una condotta, fasciata in ardesia, per il prelievo di acqua ad usi domestici dalla cisterna posta sotto il piano fondi. Appartamento al primo piano in via dei Giustiniani n° 19.

L'acqua era attinta direttamente dai vari alloggi tramite condotti verticali posti all'interno delle pareti, **foto 13**. E' questo uno dei punti di debolezza, e di cui parleremo in seguito, che alcuni edifici del Centro Storico, purtroppo, si "portano in dote".
