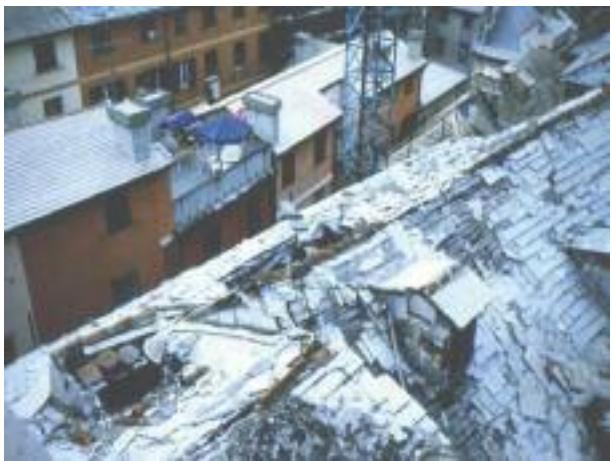
**foto 7** - Una copertura da troppo tempo abbandonata a se stessa; edificio in piazza dei Truogoli di Santa Brigida a Prè prima dell'intervento del Comune.

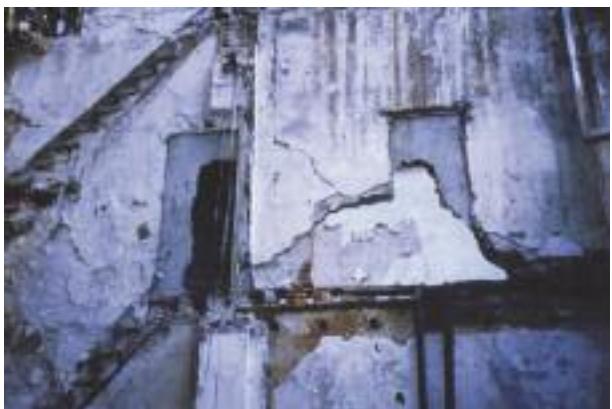
**foto 8** - Vistoso effetto arco su di un tramezzo cui è venuto a mancare l'appoggio sul solaio. Edificio nella piazza dei Truogoli di S. Brigida (Ge).

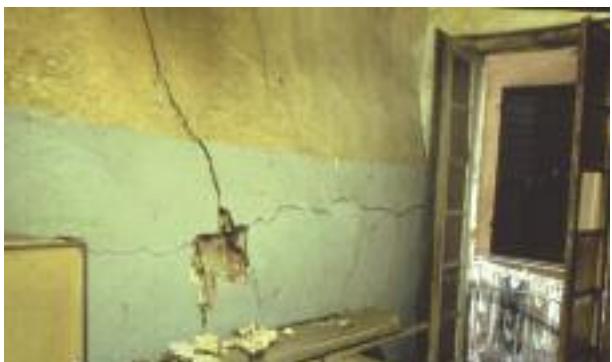
Tra i tanti, riprendo ancora una volta l'episodio di via di Ravecca n° 12 dove, in occasione di una diagnosi all'intero stabile, mi si era presentata quella situazione (di cui ho dato cenno nella 4<sup>a</sup> parte) di grande sofferenza statica in una parete portante a comune con l'adiacente civico n° 14, **foto 9**.

**foto 9** - Magazzino del bar al piano ammezzato dell'edificio di via di Ravecca n° 12. Un tratto della parete portante a comune con il civ. n° 14 e la sua notevole deformata come si presentava ad un primo sopralluogo nel marzo del 1993.

Non entro nei particolari di quanto si è fatto dopo per mettere in sicurezza i due fabbricati<sup>II</sup> con un lungo intervento di grande difficoltà operativa, **foto 10**, anche per il presentarsi di situazioni anomale e non prevedibili a priori

come, ad esempio, la presenza di acque di falda a livello fondale; come se non bastasse, il civico n° 14 era abitato ed al n° 12 era in attività un bar a piano strada.
