Il Biplano S.V.A. 5 perfettamente ripristinato

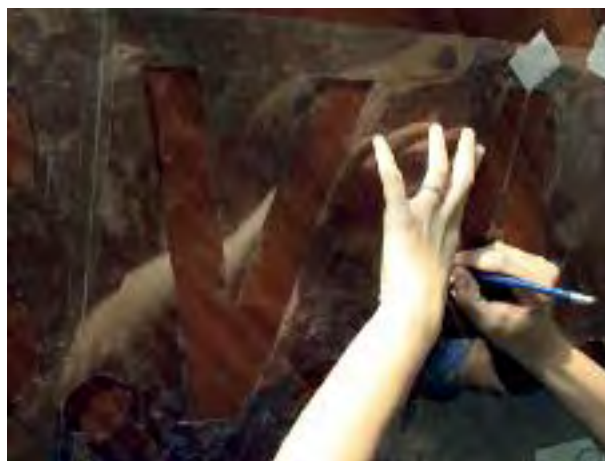
La preparazione delle scritte

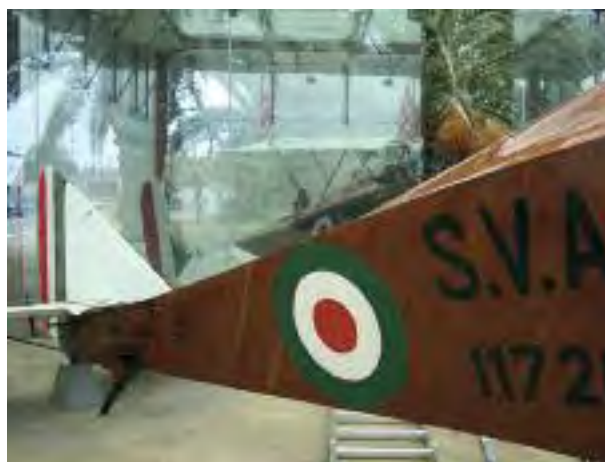
Le insegne ripristinate
