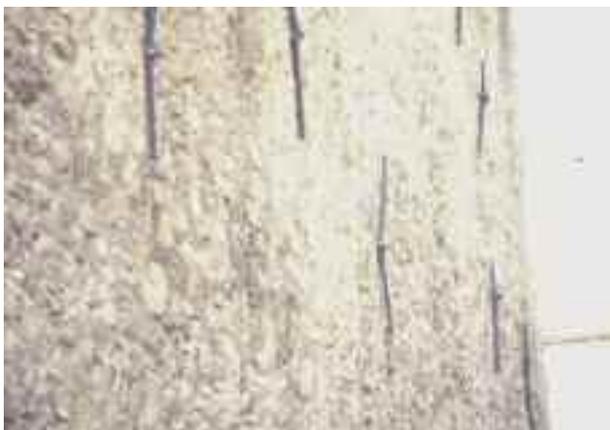
foto 10 - Stradone Sant'Agostino - *Facoltà di Architettura*.
Si noti come due dei bolzoni sulla facciata siano inflessi, segno che le catene di cui fanno parte sono entrate in forza ben oltre il loro limite elastico.

Per quanto concerne poi l'impiego di quelle a servizio delle strutture voltate, veri e propri tiranti liberi, per lo più, **foto 9**, è bene sottolineare anche per queste un ruolo di riserva statica qualora l'elemento murario, magari mal concepito o realizzato, non riuscisse ad assorbire gli sforzi di trazione cui poteva venir sottoposto negli anni anche per un cambio di "condizioni al contorno" nella distribuzione dei carichi, **foto 10**.

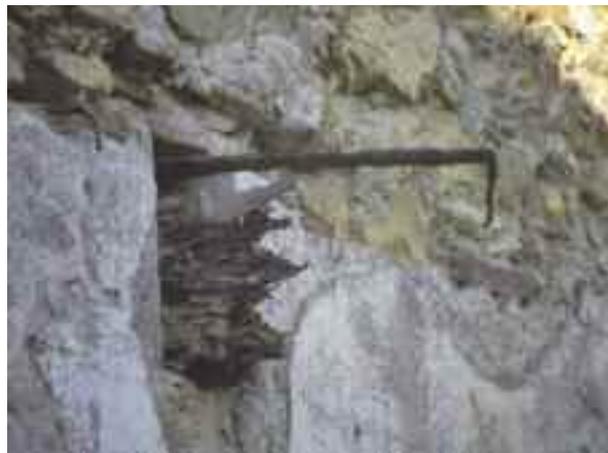
foto 11 - Ex "Refettorio" del *Noviziato di Sant'Ignazio*.
Primo piano di una *sogofesa*, ritegno metallico che legava la testa di una trave lignea, ormai crollata, alla parete portante esterna.

Un uso quanto mai importante del ferro per l'edilizia genovese lo si ritrova ancora nella formazione delle *sogofese*, quei collegamenti chiodati con cui si rendevano solidali le teste delle travi principali di solaio alle murature d'ambito, **foto 11-12**.

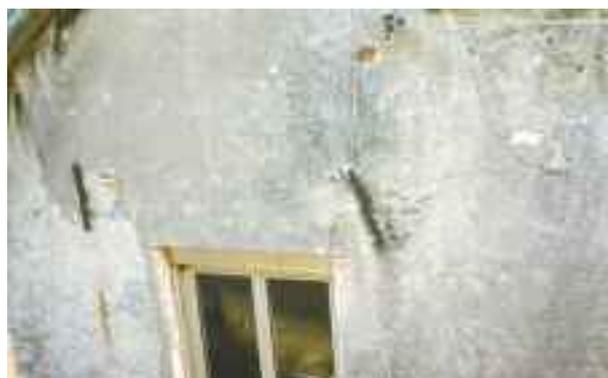
foto 12 - Sulla facciata di un edificio di Salita Coccagna i bolzoni di due *sogofese* segnalano la presenza interna di due travi principali di solaio.
