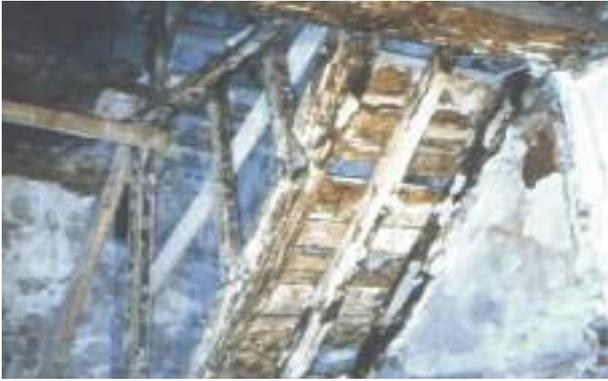
foto 2 - Ossatura lignea di una scala interna in via di Ravecca n° 12.

alle pareti. Il loro contributo alla stabilità dell'edificio cui appartengono è nullo: collegano i vari piani ma non legano la scatola muraria, ci tengo a ricordarlo, **foto 2-3**.

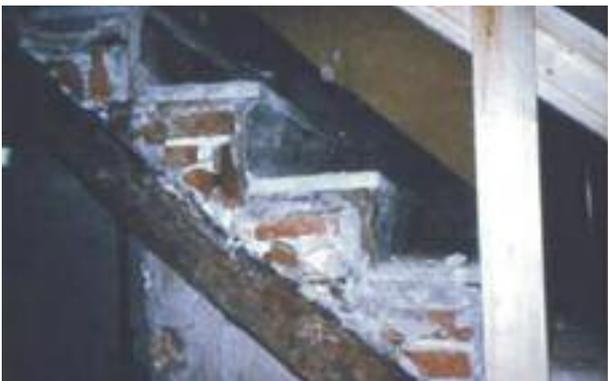
foto 3 - Primo piano di gradini in mattoni pieni, con le piane d'ardesia, sostenuti dai rampanti lignei.

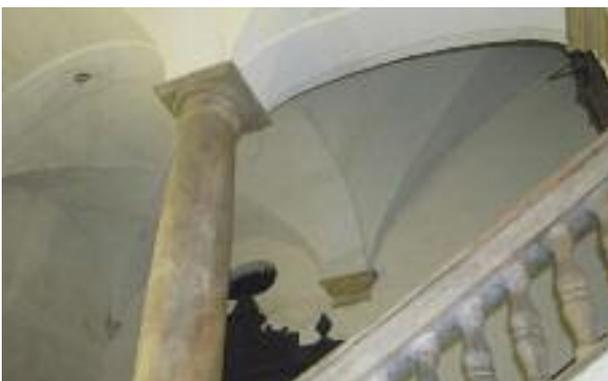
foto 4 - Il corpo scale del palazzetto di vico del Fieno n° 2.

Come al solito, le soluzioni per l'edificio "importante" sono del tutto differenti avvalendosi di impianti voltati in muratura di mattoni per sostenere rampe e pianerottoli. Il ruolo statico di questi corpi scala è ovviamente diverso e si può parlare qui, a buon diritto, di nuclei che irrigidiscono l'intera struttura, **foto 4**.

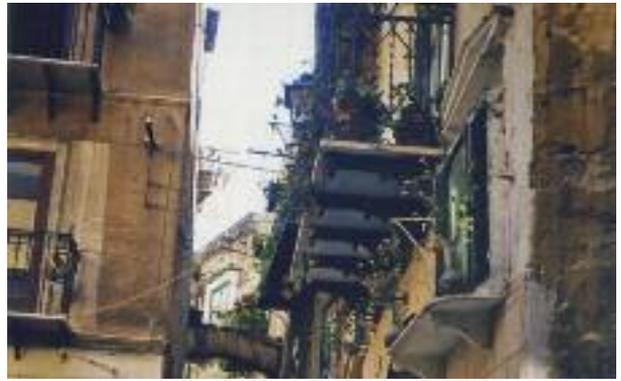
foto 5 - Un balcone molto "prossimo" all'edificio prospiciente nel centro storico di Palermo.

dal privato. Si potrà dire che l'angustia dei *caruggi* lo impediva, ma non è sempre così come ci mostrano altre realtà italiane, **foto 5**, o gli antichi borghi liguri con le loro palazzate a mare ben aperte ma prive di balconi, **foto 6**. A Genova questo elemento costruttivo su strada lo si comincia ad introdurre per lo più negli edifici del XIX secolo, **foto 7**, mentre per i secoli prima lo si trova sulle

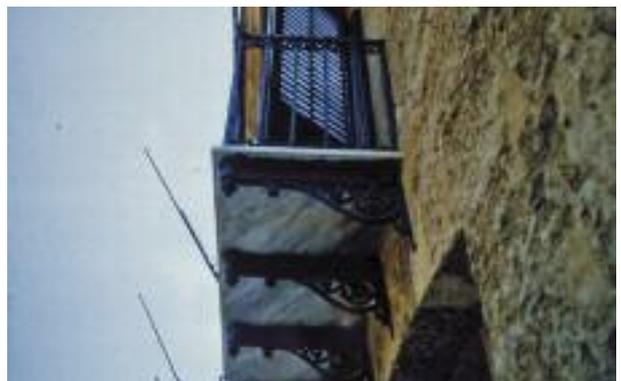
foto 7 - Terrazzino genovese di metà '800 con struttura portante in mensole metalliche sagomate e lastre di marmo.
