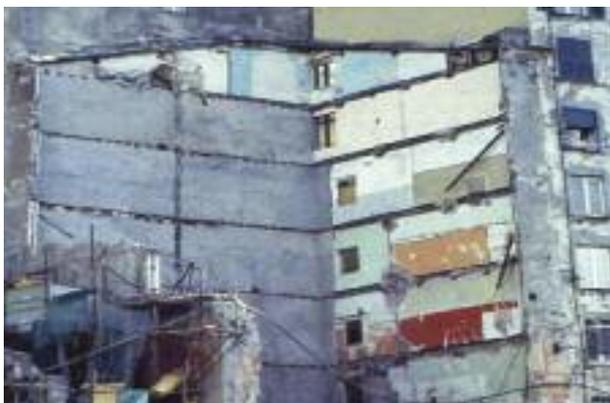
foto 13 - Immagine del crollo, dopo la rimozione delle macerie, del fabbricato in angolo tra vico delle Fate e vico del Fico.

la schiera, l'isolato nel suo complesso; questa, per inciso, la chiave giusta di lettura, il percorso corretto per le diagnosi di ogni tipo, almeno per quanto mi concerne. Senza il supporto reciproco, certi manufatti del Centro Storico non avrebbero sopportato anni di mancanza di manutenzione, di sopraelevazioni incongrue, di continue "violenze" ai loro elementi portanti – vuoi per ignoranza, per opportunismo, vuoi per un degrado materico a seguito di abbandono o di "malo uso" delle unità immobiliari stesse – ma, principalmente, di trasformazioni interne eseguite spesso in assenza di processi di riprogettazione completi, di precise regole d'assieme o, per lo meno, di una visione globale delle problematiche, soprattutto statiche. E' dunque opportuno rivolgersi anche agli edifici limitrofi quando ci si accinge ad un intervento che interessa parti potenzialmente comuni; le pareti d'ambito ne sono il caso più ricorrente. Inutile dire che una sconnessione, anche parziale, di una parte di questo *unicum* si ripercuote sull'intorno indebolendolo ancora di più come nel crollo di vico delle Fate del '96, **foto 13**, dove gli edifici limitrofi si sono fatalmente lesionati <sup>1</sup>.

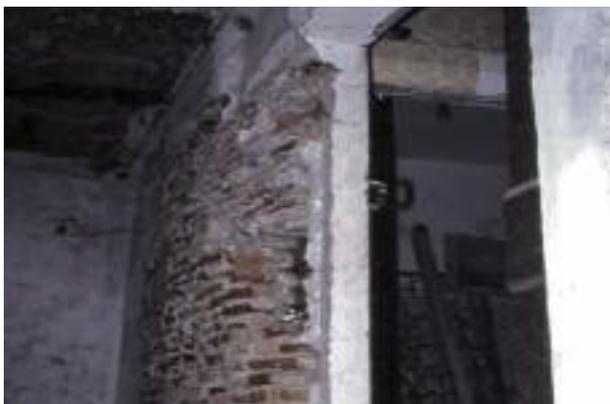
foto 14 - Parete in mattoni di un corpo scala, vistosamente deformata per carico anomalo in via di Ravecca n° 10.

Le "riserve" maggiori di un edificio nel suo complesso sono gli altri che lo affiancano nella schiera; al suo interno poi, quando presenti, ci sono i ritegni metallici che lo legano, i contrasti monolitici attraverso i vicoli, le stesse pareti divisorie che, pur di snellezze elevate, **foto 14**, assorbono inizialmente carichi non previsti per trasmet-

terli, pur deformandosi, ai solai sottostanti e quindi ad altre pareti, travi portanti, murature laterali, ecc.
