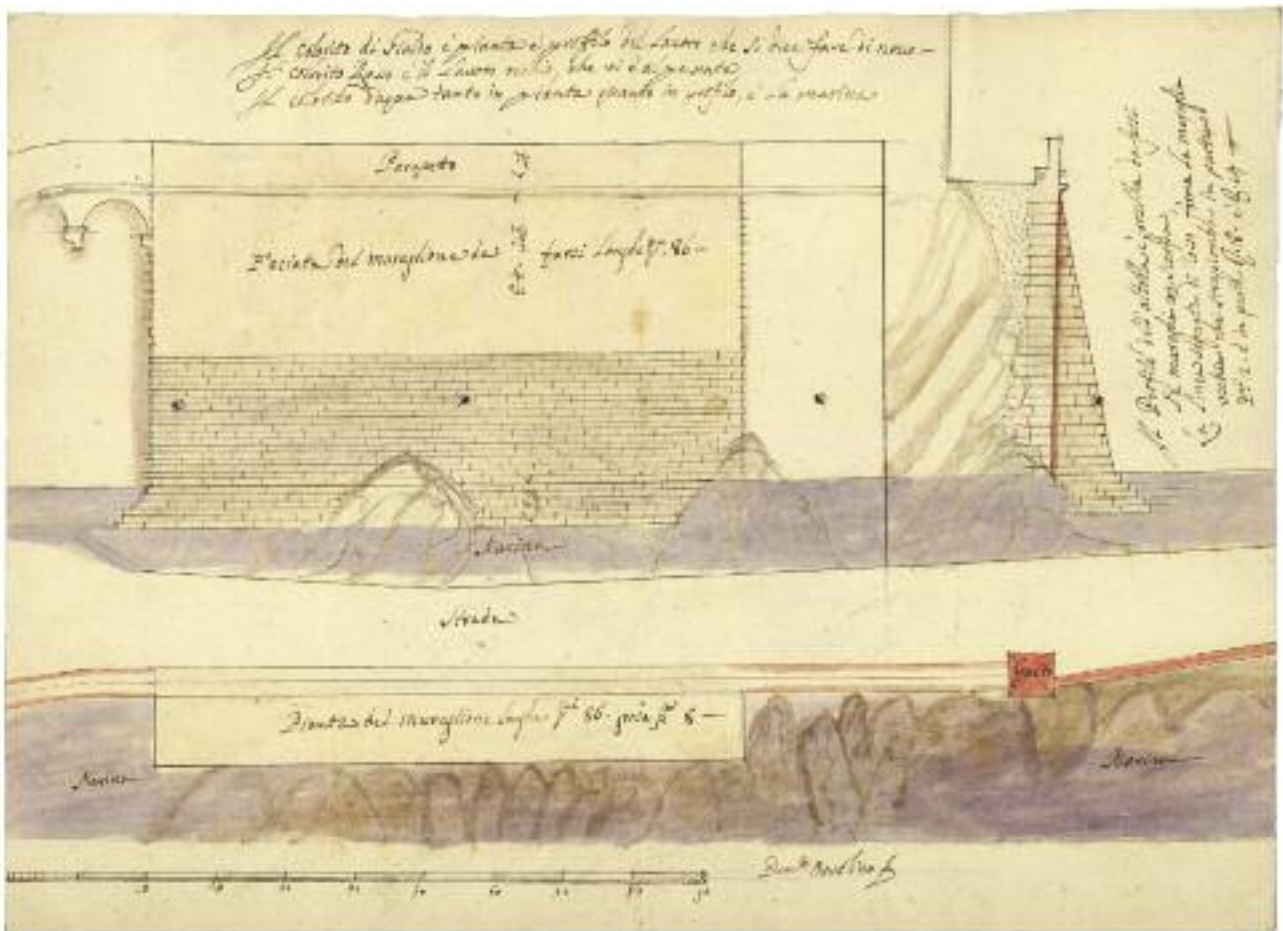
fig.2

Nel disegno di progetto realizzato dall'Orsolino (fig 2), il nuovo muraglione di sostegno è rappresentato in prospetto e in sezione, con un'altezza, partendo da sotto il livello del mare sino al parapetto di cinquantasei palmi (~13,89 m.), per una larghezza di ottantasei palmi (~21,33 m.) e con uno spessore medio di circa otto palmi (~1,98 m.).

Prima di iniziare i lavori per la costruzione della nuova muraglia fu necessario sgomberare dai detriti tutta la parte delle mura franate. Gli scogli sottostanti furono spianati e livellati creando una base composta di pietre, calcina e pozzolana. Su questa base fu impostata la realizzazione di una nuova muraglia con pietre "piccate" sino al livello della strada di ronda.
