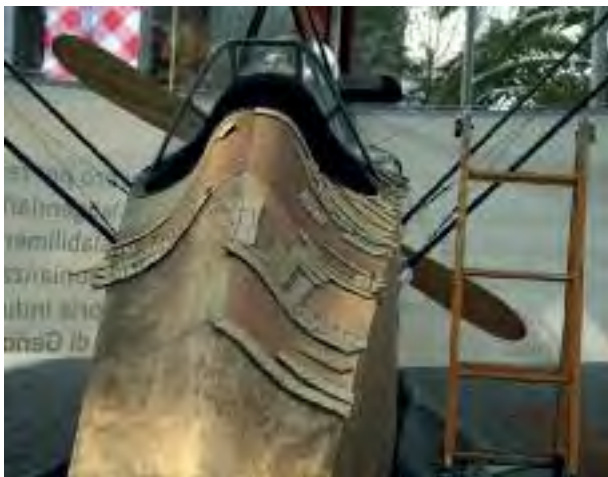
Fase di inizio dell'impiallacciatura

Si procedette all'applicazione di una sottile impiallacciatura dello spessore di 0,7 mm, quasi come differenza di altre essenze lo stesso risulta assai durevole nei confronti delle intemperie, oltre che inattaccabile da parte di parassiti xilofagi come i tarli. Inoltre la sua colorazione rossa è alquanto uniforme, in modo da essere costante, oltre che gradevole, un motivo per cui fu apprezzato nella storia dell'ebanisteria. Per migliorare maggiormente l'impatto estetico fu applicato con la classica inclinazione a 45° detta "a lisca di pesce", riuscendo a conferire alla fusoliera una linea più filante che potesse esaltarne l'aerodinamica. L'adesione di questo foglio, ottenuto da piallatura industriale (che è appunto il procedimento impiegato per crearlo), fu attuata con l'uso della cosiddetta "colla di mucca a caldo": ottenuta dai tendini e dalle cartilagini, fu già in uso dal primo Rinascimento e fino agli anni '50 del secolo scorso, quando fu soppiantata da colle moderne e sintetiche, che risultano soltanto più facili all'uso. Essa va sempre applicata rigorosamente a caldo e occorre diluirla con acqua in una quantità pari a $\frac{3}{4}$ del suo peso; la sua cottura va effettuata entro una temperatura di non più di 60°, quindi la si prepara a bagnomaria, altrimenti superato tale limite le proteine che la costituiscono si denaturerebbero. Tutto ciò non fu per nulla semplice, considerata l'applicazione su di una superficie vasta alcune decine di metri quadri e nonostante l'ineguagliabile forza insuperata di tale "gelatina", che una volta essiccata risultò essere oltre che "tradizionale", quindi coeva al passato del manufatto, anche reversibile nel futuro (questi due concetti nacquero all'interno della Carta Italiana del Restauro nel 1932, che fornì i dettami utili al giusto comportamento durante le fasi di restauro e che dovrebbe giungere alla conoscenza di ogni restauratore, il quale dovrebbe deontologicamente anche rispettarla). Tutto ciò si traduce nel fatto di poter in futuro riuscire ad eliminare la nuova copertura, riportando le superfici così come si presentavano in origine attraverso il semplice ausilio del vapore intenso, in grado di risciolgere il collante di origine animale asportandolo così del tutto, condizione che le moderne colle non possono realizzare. Infine l'effetto superficiale risultò anticato, contraddistinto proprio dal cosiddetto "crackle", che si presentava con piccoli sollevamenti delle fibre dando così origine ad un aspetto vissuto, che non faceva certo pensare ad una nuova messa in opera, così come invece era in realtà.

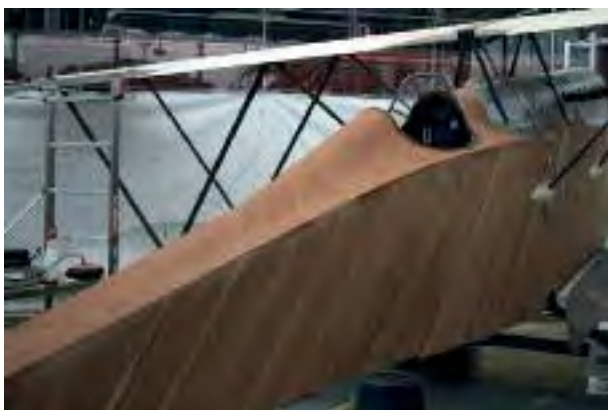
L'impiallacciatura terminata

Trascorsi pochi giorni da questa fase si verificò una sorta di assestamento, essendo la colla viva e igroscopica tanto quanto il legno, quindi capace di avvertire i minimi sbalzi di umidità al punto di contrarsi o espandersi, un fenomeno detto "anisotropia". Rimasero dei ritiri tra le giunzioni, e anche dei sollevamenti vistosi del piallaccio nelle zone più complicate, più precisamente sulla sommità della fusoliera dietro al pilota, ove le forme dei volumi, si raccordano attraverso il concavo e il convesso, quasi a sembrare la pinna di un pesce. Essendo la colla termoplastica, con l'ausilio di un ferro da stiro le bolle furono riportate al punto di aderire al supporto sottostante, infatti il vapore apportò il caldo che rifulse la colla e anche l'umido che la reidratò. Prima di passare alla verniciatura, onde evitare di mettere in risalto tutti quei micro di-
