## LA MADONNA REGINA DI GENOVA

### IL RESTAURO DELLA STATUA NELLA CATTEDRALE DI SAN LORENZO

di Andrea Buti

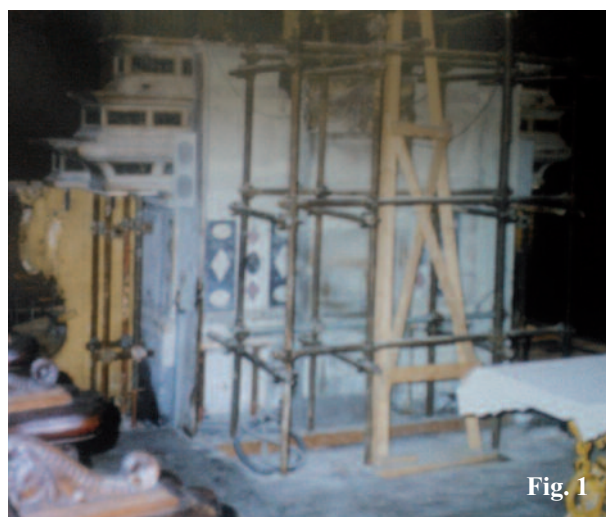
Fig. 1

Quando anni or sono venni incaricato dalla Curia di redigere un progetto di consolidamento del complesso altare-statua, questa risultava sostenuta, sul retro, da una incastellatura di tubi metallici che ne garantivano la provvisoria stabilità, fig. n° 1, e la ponevano in artificiosa sicurezza; anche da un semplice esame visivo chiunque poteva rendersi conto infatti della forte inclinazione verticale verso il retrostante “Coro dei Canonici” raggiunta dal supporto.
